Impacto del calor en el deterioro en fachadas del patrimonio industrial de la Sierra Peruana Impact of heat on the deterioration of facades of the industrial heritage of the Peruvian Sierra

Figura 1: Levantamiento y sectorización de puntos de análisis. (2024)

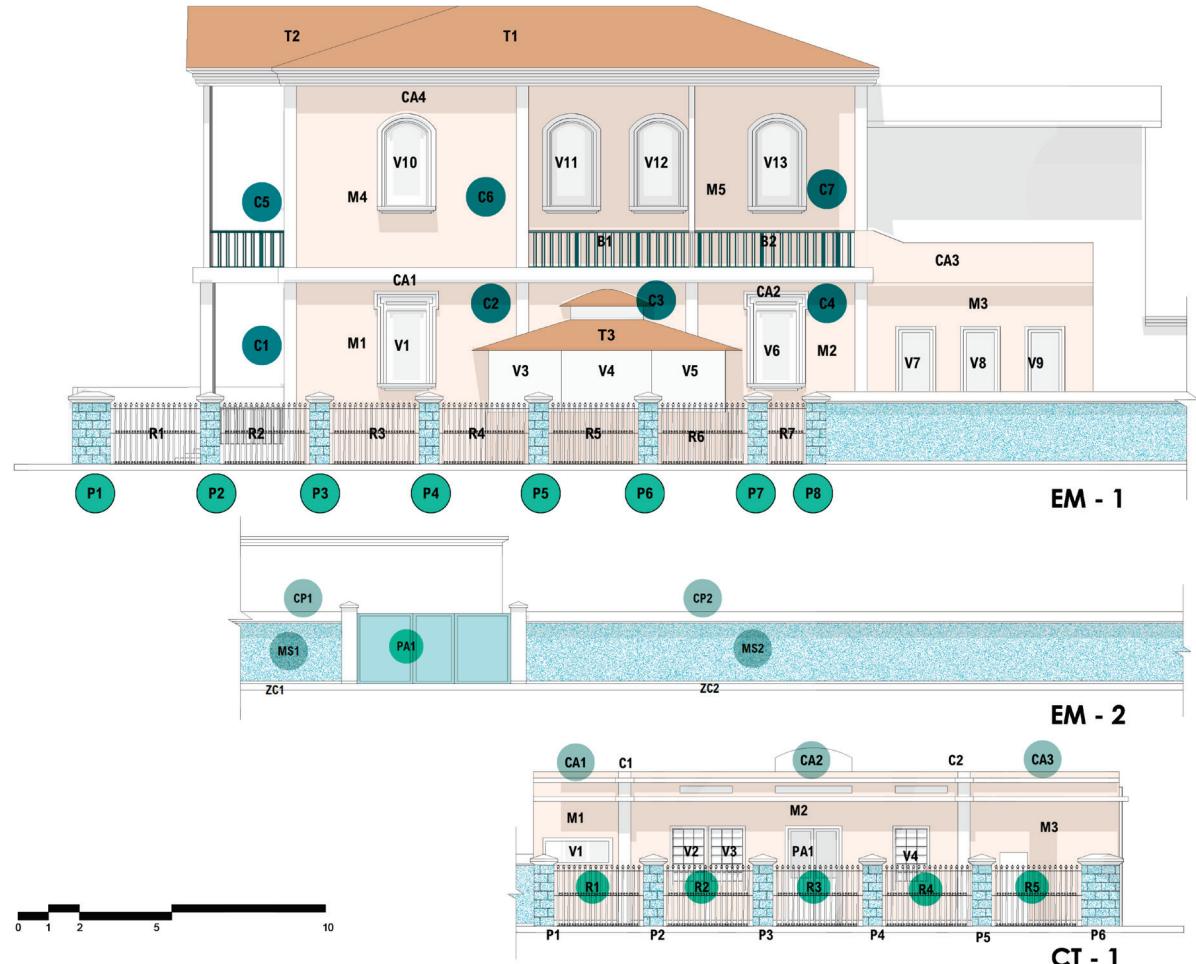
Figura 2: Codificación de elementos constructivos de las fachadas (2024)

El concreto presentó las mismas patologías, pero en este caso, el elemento más afectado fue la acera PV1, la cual obtuvo un daño muy grave al estar expuesta horizontalmente a diferencia de los elementos verticales (Figura 2). Por otro lado, en el acero se evidencian las cuatro patologías, en las cuales el elemento de la reja R1 y R7 fue el más afectado, así como los techos a dos aguas T1, T2 y T3.

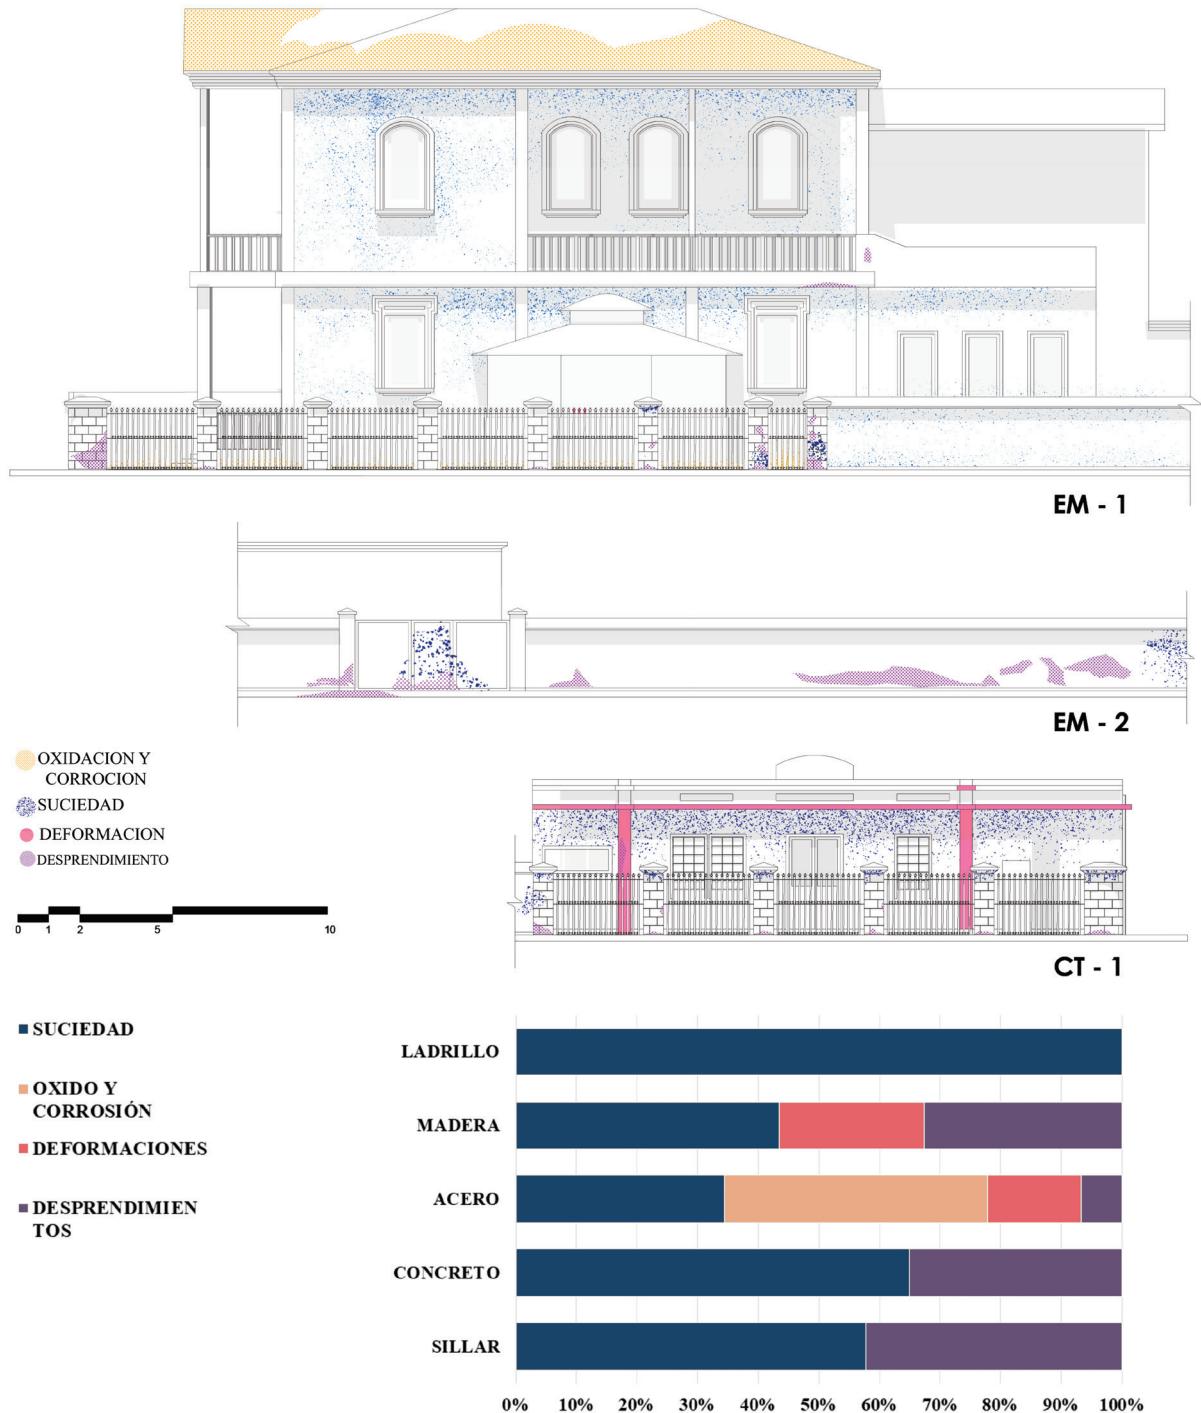
Figura 3: Índice de daños en las fachadas patrimoniales. (2024)

En la Figura 3 se observa la ubicación de estas patologías en cada uno de los puntos EM-1, EM-2 y CT-1, los cuales se encuentran en las zonas bajas cercanas a la vía vehicular y la contaminación es más directa, asimismo, en la parte alta solo se observan patologías de suciedad y oxidación, debido al entorno. Esto permite la identificación y priorización de las áreas que requieren reparación urgente.

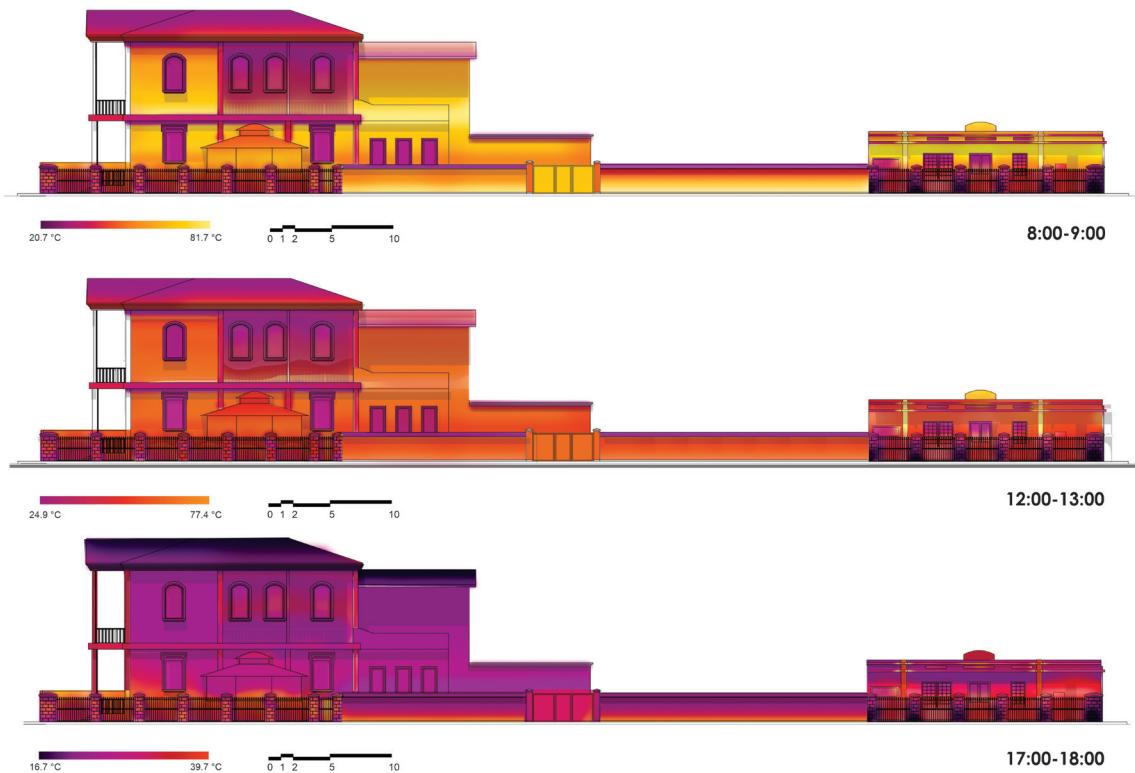
Figura 6: Mapa de temperaturas en fachadas. (2024)

son representadas en las elevaciones, por los tonos amarillo-naranja-rojo-morado ubicados en los rangos de mayor a menor temperatura respectivamente (Figura 6).

A partir de ello se evidencia que, en la mañana, el tramo de la fachada CT-1 tiene los niveles más altos de temperatura en sus materiales, siendo el acero de las columnas C1 y C2, y la madera, los que cuentan con una temperatura superior a los 70°C (Figura 7); ello junto con la ausencia de vegetación en la casona patrimonial, intensifican la sensación térmica al paso del peatón.

Para el tramo EM-1, el material con mayor nivel de calor es la ignimbrita, ocupando la totalidad de sus muros, seguido de la piedra encontrada en las columnas C1, C2, C3 y C4.

Por otro lado, en el tramo EM-2, la PA1 cuenta con el nivel más alto registrado en la mañana, siendo 81.7°, reafirmando los signos de daño en su estructura determinados anteriormente. El resto de los materiales mantiene una temperatura promedio que varía entre 30-50°C.

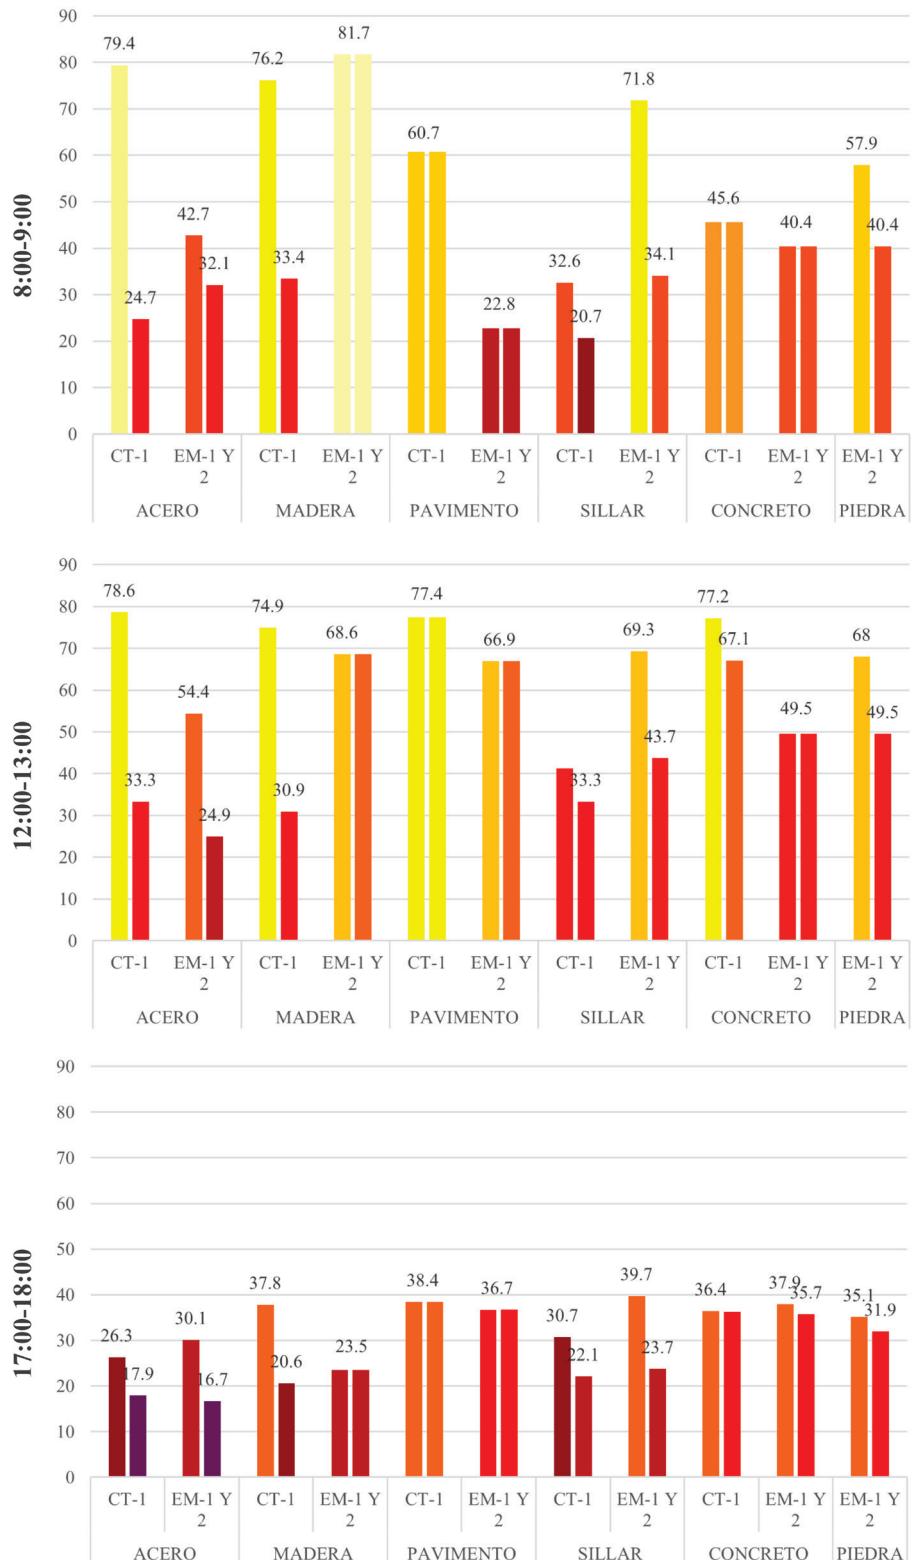
Figura 7: Comparación de temperatura máxima y mínima de materiales en tres horarios del día. (2024)

Para el horario de la tarde, si bien la temperatura máxima en ambas fachadas bajó 3°C, la temperatura en el concreto, acero, piedra y pavimento se elevó, superando los 70°C (Figura 7).

Con respecto al material de la ignimbrita de la fachada EM-2, subió en 30°C. Este aumento significativo se puede relacionar con el poco tránsito por esa zona.

Los niveles altos encontrados en el acero corresponden a las columnas de CT1, diferenciándose del acero de los cercos perimétricos que, con influencia del flujo del viento, disminuye su temperatura en la zona, siendo menos molesto transitar por esos frentes. Además, la temperatura promedio va entre los 40-70°C, intensificando la sensación térmica en las fachadas.
