HERITAGE  
CONSERVATION

# Procesos patológicos y estado de conservación del patrimonio religioso de la Ruta del Adobe (Catamarca, Argentina) Pathological processes and conservation state of the religious heritage along the Adobe Route (Catamarca, Argentina)

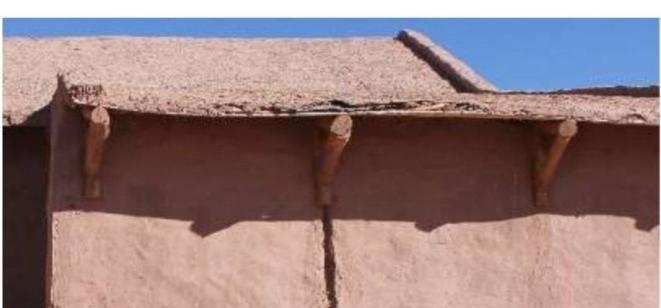
NA-R. 01 Rasgos inducidos por pérdida de material	OBRA Nuestra Señora de la Virgen de Andacollo Localidad: La Falda, Tinogasta Reveló: CH
Pérdida del material	Descripción
<ul style="list-style-type: none"> <li>• Faltante parcial</li> <li>• Faltante total o mayor erosión</li> <li>• erosión lavado diferencial erosión por viento erosión basal</li> <li>• Pérdida por impacto mecánico</li> <li>• Abrasión/Corte</li> <li>• Alveolización</li> <li>• Otra</li> </ul>	<p>Lausencia parcial de la torta de barro en la cubierta ha dejado expuesto parte del techo, permitiendo el ingreso de agua de lluvia. Asimismo, la carencia de un alero prominente favorece el recorrido del agua por el paramento exterior. El efecto de agua de lluvia en combinación con el viento produce el lavado diferencial del muro y, producto de la acumulación del agua, la pérdida de material. La falta de mantenimiento contribuye a incrementar las lesiones mencionadas.</p>

Figura 2: Ficha de registro utilizada, familia Rasgos inducidos por pérdida material. (2025)

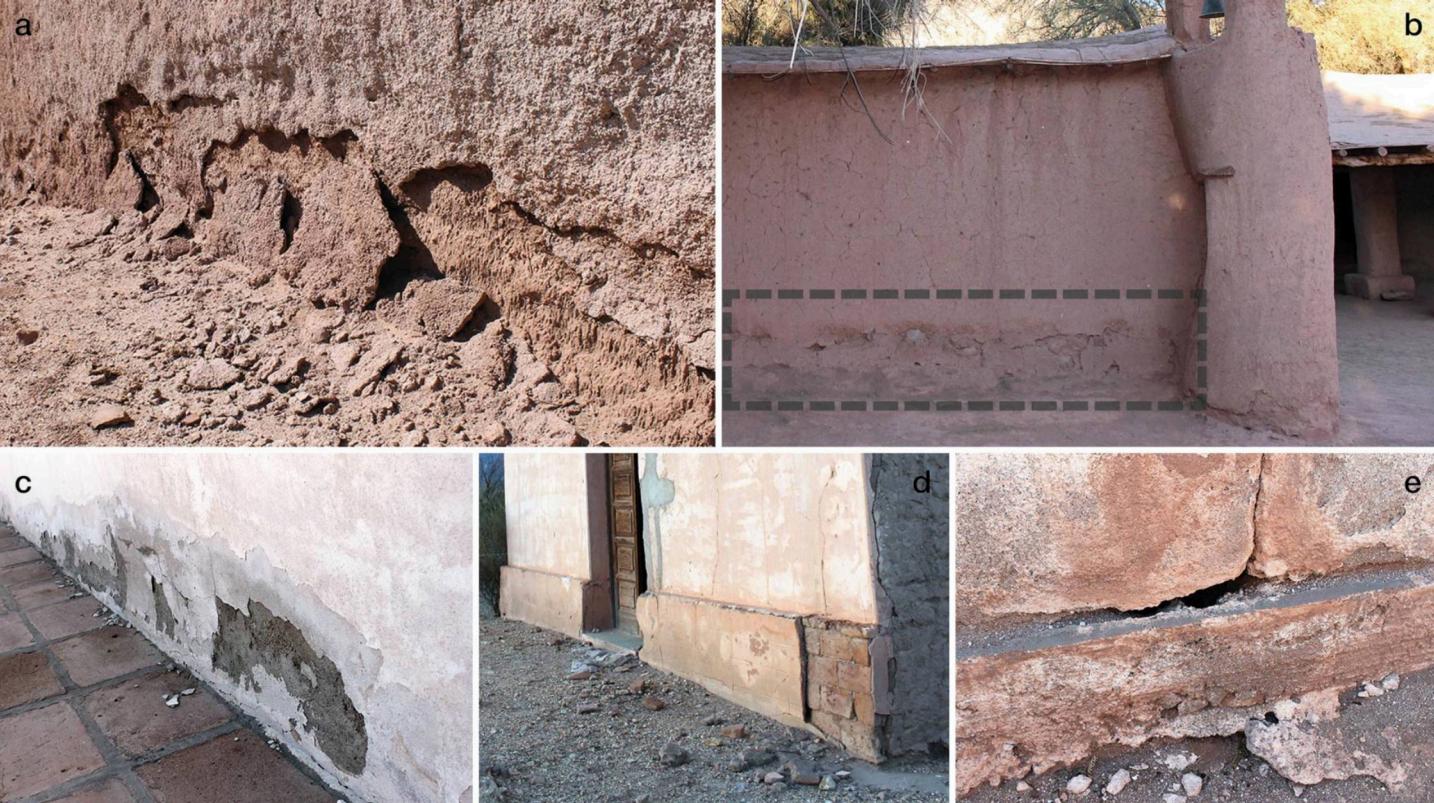
Figura 4: Superior. Desintegración granular y decoloración por humedad capilar en muros. a) Capilla Virgen de las Mercedes y b) Oratorio de los Orquera. Inferior. Soluciones adoptadas para combatir la humedad capilar: revestimiento cementicio. c) Capilla San Pedro d) Zócalo de ladrillo - Capilla Santo de Domingo y de hormigón. e) Capilla Virgen de las Mercedes. (2024)

La humedad capilar y la lluvia son los agentes atmosféricos más relevantes y afectan especialmente a la base del muro, al coronamiento y a la cubierta. Las lesiones generadas por el ascenso de agua por capilaridad se agravan por agentes antrópicos. Errores de proyecto, como la ausencia de sobrecimientos -solo dos de los casos relevados cuentan un basamento perimetral agregado-, sumado a que tampoco se observan cimientos, colocan al muro en contacto directo con el terreno natural. Por consiguiente, dentro de las lesiones abarcadas por rasgos inducidos por pérdida de material, se verifica la erosión de la base de los muros, provocando la pérdida de material y la formación de faltantes parciales (Figura 4a).

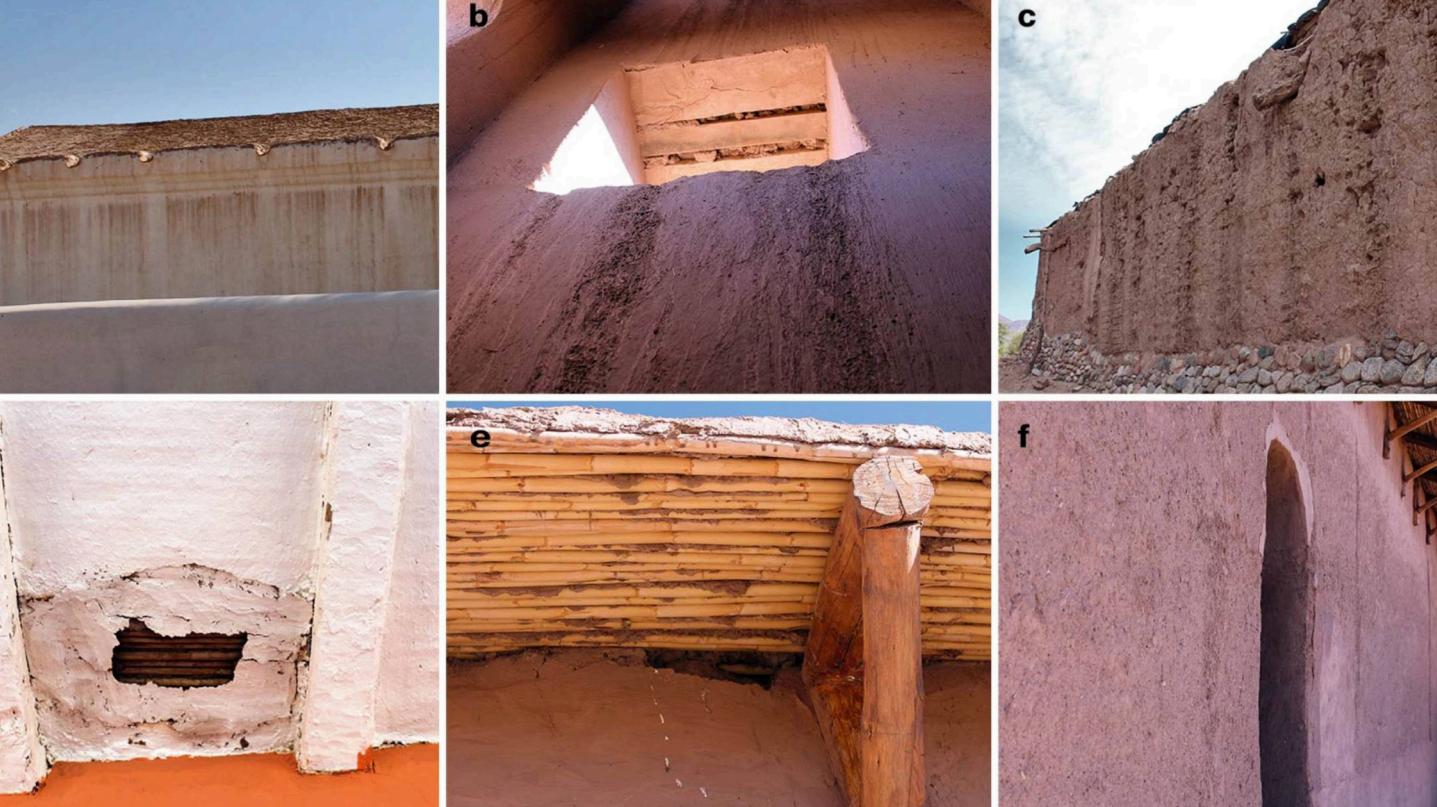
Figura 5: Superior. a) Erosión por lavado diferencial en la fachada de San Pedro. b) interior del campanario de la iglesia de Andacollo y c) exterior de la iglesia de Anillaco. Inferior. d) Faltantes parciales por desprendimientos del cielorraso y e) de revoque en las capillas de Santa Lucía y Andacollo. f) Erosión por viento - Capilla de Andacollo. (2024)

Referente a la lluvia, si bien las precipitaciones anuales son muy escasas y registran un promedio menor a 100 mm anuales (Navarro, 1994), estas ocurren generalmente en eventos cortos, pero intensos. Su ingreso y recorrido se facilita, durante los meses de verano, por diversos agentes antrópicos. Por un lado, se detectan distintos errores de proyecto, puesto que las cubiertas no cuentan con aleros, coronamientos con goterones o gárgolas adecuadamente dimensionadas, lo que favorece el recorrido descendente del agua de lluvia por el paramento. Este factor, combinado con la acción del viento, produce la erosión por lavado diferencial del muro (Figura 5a).

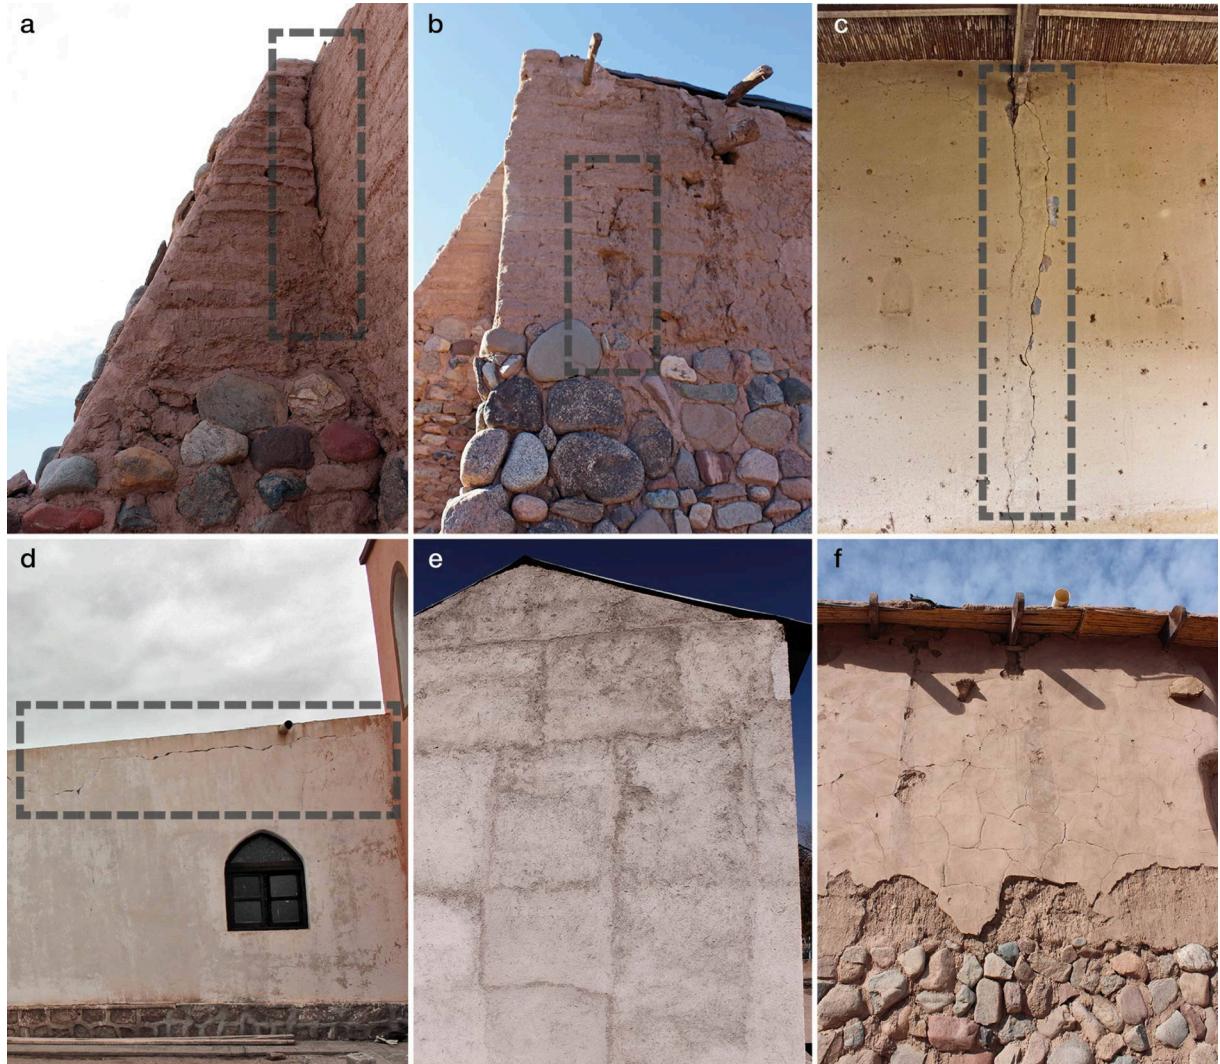
Figura 6: a) y b) Grietas por ausencia de traba entre estructuras existentes y agregadas - Capilla de Anillaco. c) y d) Grieta por sobrecarga puntual - Capilla Santo Domingo y por empuje horizontal - Capilla Virgen de la Medalla Milagrosa. e) Fisuras producidas por tensiones entre los paños de reposición - Capilla Santa Lucía. f) Craquelado por retracción del revoque - Capilla de Anillaco. (2024)

En cuanto a las grietas estructurales, las más recurrentes obedecen a la ausencia de traba entre los paramentos existentes y los añadidos (Figuras 6a y 6b). En menor medida, son el resultado de piezas sub-dimensionadas. En el interior de las naves, son frecuentes los punzonamientos y en el exterior, los empujes. En el primer caso, la formación de fisuras por debajo de los pares o tirantes estructurales del techo evidencia sobrecarga puntual (Figura 6c) ante la ausencia de una estructura horizontal de repartición que los reciba. En la cara exterior se observan fisuras por empujes de la estructura de la cubierta frente a la ausencia de juntas de dilatación entre los componentes estructurales y el muro (Figura 6d).

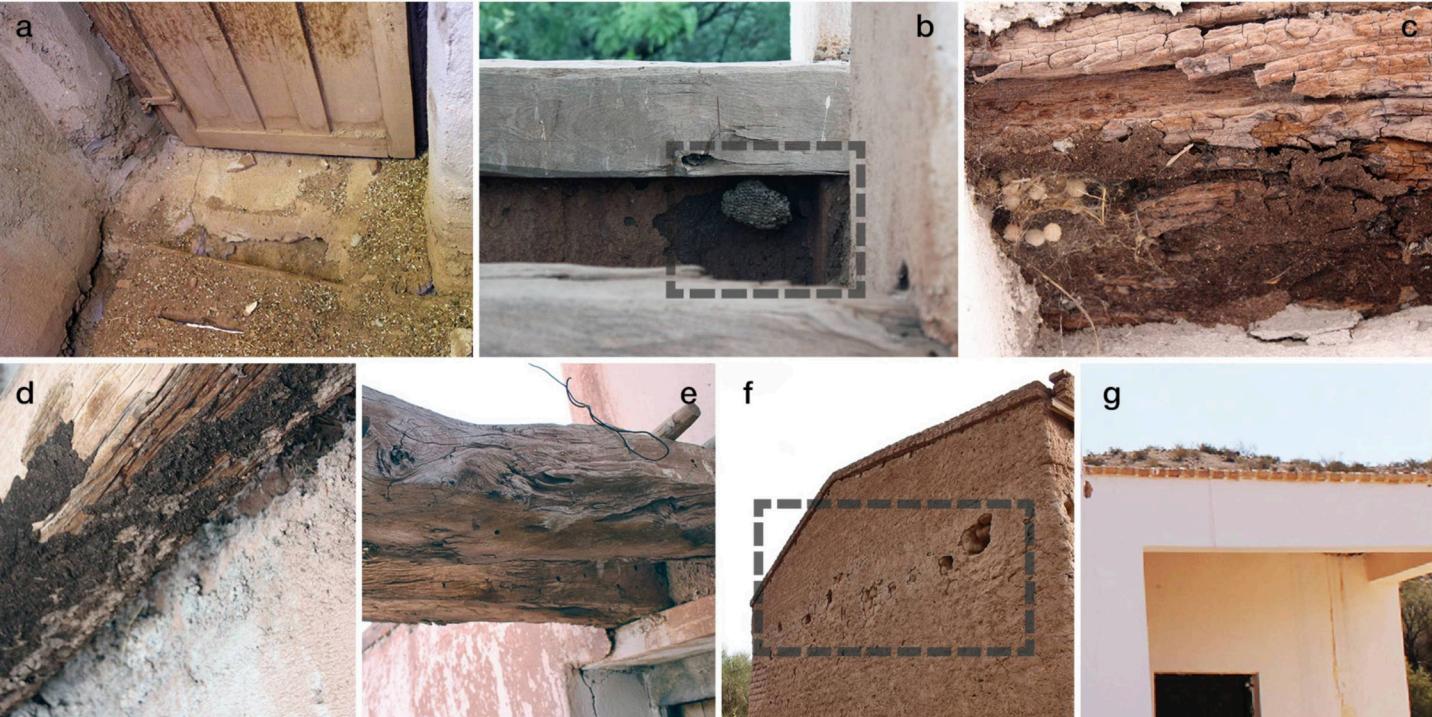
Figura 8: a) Depósitos de palomas. b) Nido de avispas en las capillas San Roque y San Buenaventura. c) Ataque de hongos - Capilla San Roque. d) Ataque de insectos xilófagos en el entrepiso. e) En las vigas de los campanarios de las capillas San Buenaventura y Virgen de las Mercedes. f) Anidación de loros barranqueros - Capilla de Santo Domingo. g) Biocolonización sobre torta de barro - Capilla Virgen de las Mercedes (2024)

Referente a las lesiones causadas por animales, en el interior de las cubiertas y torres campanario se registraron: decoloración de las estructuras de madera por guano, depósitos de palomas (Figura 8a) y anidación de avispas (Figura 8b).

Por otra parte, con respecto a la identificación de microorganismos, las filtraciones por agua de lluvia contribuyen con generar un ámbito con alto contenido de humedad en las estructuras de madera. Ello propicia la introducción de hifas y el ataque de la madera por hongos. Su actividad puede visualizarse por la alteración cromática de la madera y la degradación en forma de cubos frente al ataque de la lignina (Figura 8c).

Relativo a los insectos xilófagos, se diferenciaron: los isópteros o *termes* que dejan en el exterior de la madera una capa superficial pulverulenta y van degradando el interior de la madera a modo de hojaldre (Figura 8d) y los coleópteros, popularmente conocidos por el abejorro bum-bum, presentes en las vigas, dinteles, y cerchas. Estos se caracterizan por realizar perforaciones de tipo taladro que devienen en una degradación cuyo trazado forma galerías internas (Figura. 8e). Conforme al avance, estas lesiones producen la pérdida de resistencia y el quiebre de los elementos.

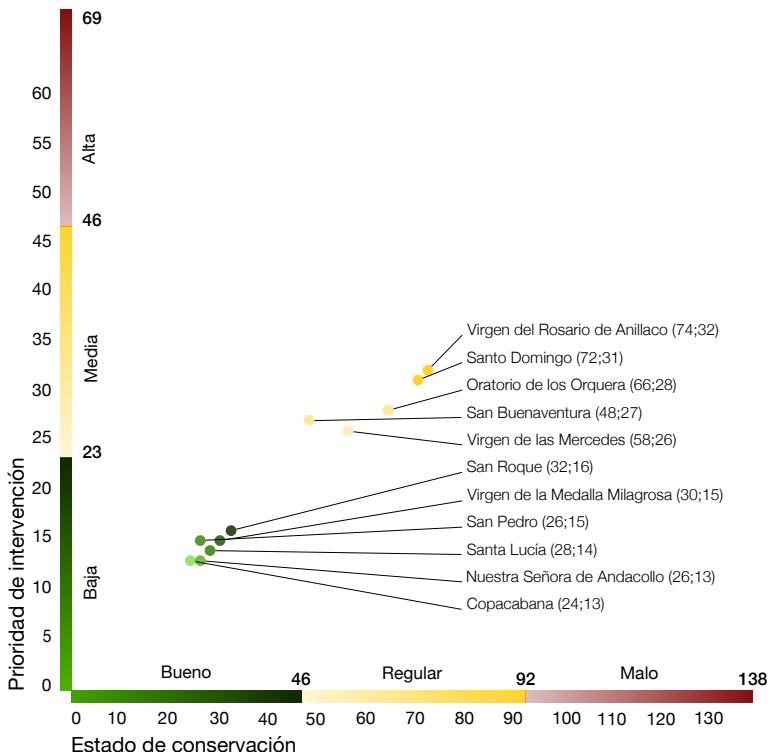
Figura 9: Síntesis entre el EC y la PI de cada edificación. (2025)

Relativo al estado de conservación y a la prioridad de intervención, el 54% de los casos integran el primer cuadrante del gráfico adjunto y reflejan buen EC y baja PI, mientras que 46% restante accusa un EC regular y tiene una PI media (Figura 9). Dentro del primer grupo se destacan las iglesias de Copacabana y Andacollo con menor recurrencia de lesiones, producto de las intervenciones recientemente realizadas. Contrariamente, en el segundo, las capillas de Santo Domingo y Anillaco son los casos más desfavorables. Aunque contemplan una PI media se diferencian de otros casos por la degradación de las cubiertas, que dada la magnitud de faltantes amerita su intervención en el corto plazo. Los restantes edificios demandan intervenciones de tipo preventivo como el monitoreo de deterioros y sectores vulnerables y de mantenimiento regular, como la reposición parcial de tortas de barro en cubiertas y de morteros en revoques. También de tipo correctivas. En este último punto radica la principal diferencia entre las ubicadas en el rango bueno-bajo y en el regular-medio. La magnitud y extensión de las lesiones identificadas en el basamento, muro y cubiertas por el uso de materiales industriales, establece su EC y condiciona el alcance de las intervenciones que implican el retiro de materiales inadecuados y la posterior reintegración con materiales compatibles.
