Restauración de las fachadas de piedra *del Gran Teatro de La Habana “Alicia Alonso”*

Restoration of the Stone Façades *of the Alicia Alonso Havana Great Theatre*

Autores:
Arq. MSc. Sergio Raymant
Arencibia Iglesias*
Arq. MSc. Aymé Cortiñas
Abrahantes**

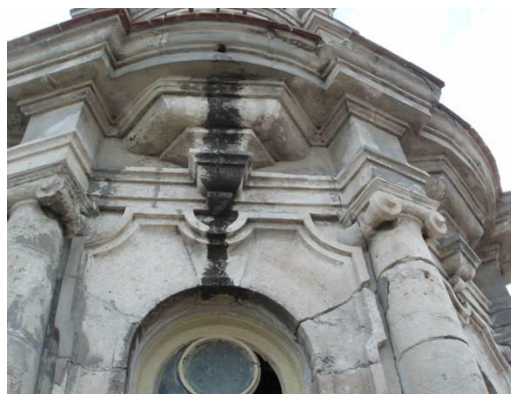
Los factores medioambientales intervienen en los procesos de deterioro de los monumentos; en este caso, originados principalmente por la contaminación procedente de su entorno inmediato, la presencia de sales y los mecanismos de degradación asociados (Esbert, 2006; Giuseppe & Pardo, 2008). Las fachadas presentaban pátinas de suciedad de coloración oscura y costras negras debido a la acumulación de partículas contenidas en el aire –hollín, polvo, etcétera– provenientes de las emulsiones de las industrias, los desechos generados por la actividad del hombre, la combustión de los vehículos, entre otros; muestran coloración blanquecina debido a la presencia de sales y formaciones biológicas (véase Figura 3) que contribuyó al deterioro de la piedra, y tendían a concentrarse preferentemente en los lugares resguardados –debajo de los balcones, cornisas y elementos decorativos–. Esto se intensificaba sobre todo en las zonas afectadas por la humedad ascendente, muy frecuente en el área analizada.

Figura 3: Formaciones biológicas en las escorrentías.

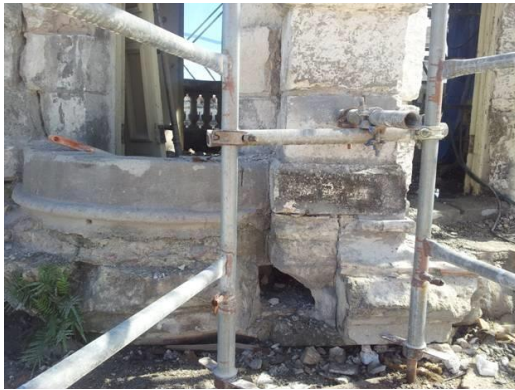
De forma general, se pudo apreciar cómo el impacto del medio ambiente sobre el monumento había generado la pérdida o deterioro de ciertos elementos en sus fachadas y la suciedad de la misma. El sol calentaba la superficie de los elementos pétreos, principalmente en la fachada sur sudoeste, provocando cambios bruscos de temperatura que originaban grietas y permitían que los contaminantes sean arrastrados hacia las partes más altas, alojándose bajo los balcones y cornisas (véase Figura 4). También se evidenciaba una diferencia de coloración entre el primer nivel –más oscuro– y el resto del edificio, debido al propio escurrimiento de las aguas por los muros. En una misma orientación se presentaban distintos niveles de exposición según las circunstancias locales como la propia geometría de los elementos que la componen, la altura, la distancia de edificios próximos, etc. Por esto, resultó conveniente estudiar diferentes zonas de una misma fachada y no la fachada como un todo.

Figura 4: Deterioro de elementos en fachada.
Fuente: A. Cortiñas, 2014.

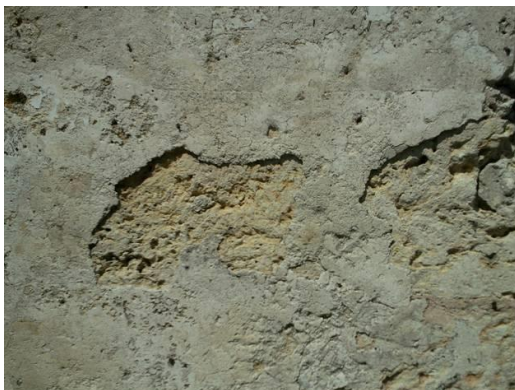
Se puede afirmar que los daños más frecuentes en las fachadas del Gran Teatro de La Habana eran: la erosión superficial, las pátinas y costras negras y los desprendimientos (Verges-Belmin, 2008). El estado patológico se agravaba por la falta de mantenimiento, con un número mínimo de restauraciones practicadas entre las lesiones analizadas; esto se corroboraba por el predominio de las suciedades y desprendimientos (véase Figura 5).

Figura 5: Pérdida del revestimiento.
Fuente: Sergio R. Arencibia, 2015.

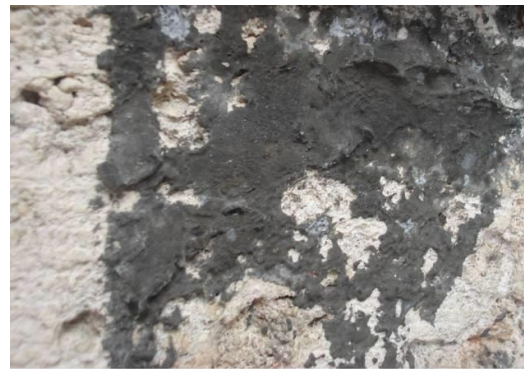
La pátina y la costra negras constituyeron las lesiones más desfavorables; por ello, fueron eliminadas de manera que no se deteriorara el soporte mural (véase Figura 6). Los elementos como balcones, balaustrada superior, escudos, esculturas y cornisas se encontraban más alterados que los sillares y los paramentos lisos requirieron de una mayor atención y cuidado. La propuesta de intervención incluyó además, la solución a los problemas de humedad y la consolidación de los elementos en peligro de caer a la vía pública.

Figura 6: Costra negra
Fuente: Sergio R. Arencibia Iglesias, 2015.

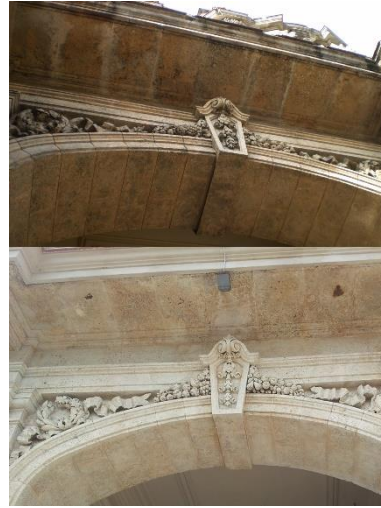
Figura 7: Limpieza de la piedra antes y después
Fuente: A. Cortiñas, 2012 – 2015

Otro de los principios en que se basó la intervención fue el de eliminar todo tipo de parásitos, hongos, algas, musgos, eflorescencias, etc. que se formaron a partir de la contaminación ambiental por su cercanía al mar y el ambiente salino anteriormente descrito; en este caso, se recurrió a una limpieza química empleándose productos específicos, apropiados para la limpieza de los minerales de varias composiciones. Se removió la pátina superficial derivada del cúmulo de sustancias hidrocarbúricas y polvos sutiles como: pulipiedra y desincrustante anticalcáreo (véase Figura 7); esta acumulación es característica de monumentos situados en zonas de continuo tráfico rodado.

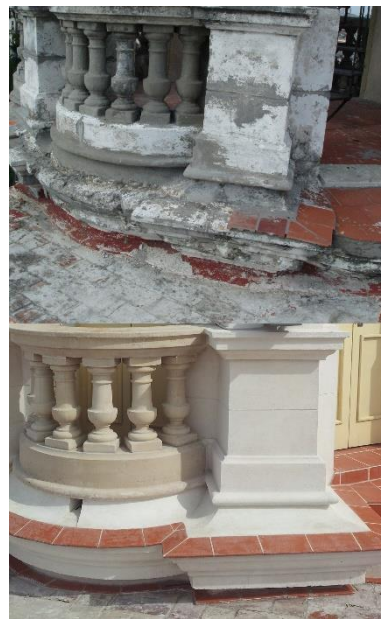
Figura 8: Estado de daños y restauración
Fuente: A. Cortiñas, 2012 – 2015

Fue un proceso durante el cual se regeneraron los soportes que presentaban problemas como estado careado, polvoriento, absorción irregular y falta de resistencia. Se incluyó también el tratamiento de fisuras y grietas; para esto, el primer paso fue determinar tipo de grietas: dinámicas o estáticas, estructurales o no, tamaño, origen, etc. Luego se determinó el método a emplear en cada caso; particularmente, se empleó inyección con resinas epoxi bicomponentes (EPOJET) (véase Figura 8).
