Análisis superficial del deslizamiento del sector 5 de Junio (Cuenca, Ecuador) mediante escáner láser terrestre

Enrique Acosta, Alex Arce, Walter Becerra, Erick Espinoza, Henry González, Lady Naula, Paola Zúñiga

Departamento Ingeniería Civil, Facultad de Ingeniería, Universidad de Cuenca, Av. 12 de Abril y Agustín Cueva Ciudadela, Cuenca, Ecuador, 010203.

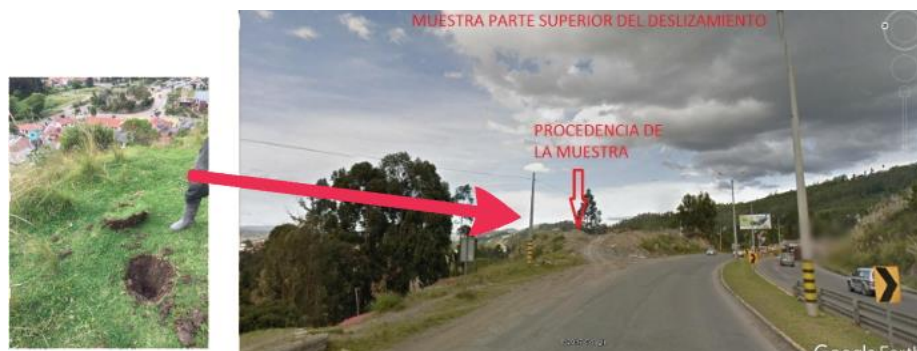
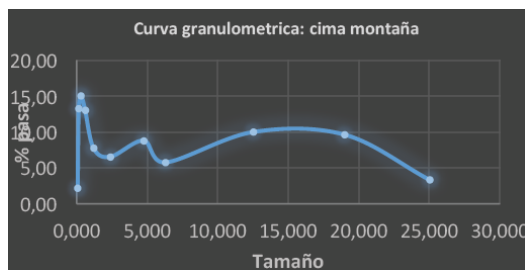
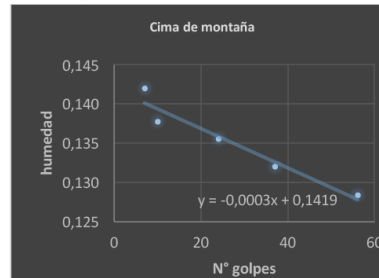
Desde el punto de vista geológico, el deslizamiento se ha producido en una ladera compuesta por coluviones cuaternarios (Qc) y la masa deslizada se extiende hacia el norte hasta la terraza aluvial (Qt₁₋₅) próxima a los ríos Tarqui y Yanuncay (Fig. 1). El coluvial (Qc) está compuesto por materiales procedentes de la ladera empinada situada al suroeste del deslizamiento, es decir, materiales de las Formaciones Turi (MTU) y Mangán (MM). Estos materiales han sufrido poco transporte a través de antiguos procesos de movimiento en masa como deslizamientos, derrumbes o flujos y han quedado depositados al pie de dicha ladera empinada. En el mes de junio 2017 se han tomado dos muestras superficiales de este coluvión y se han realizado ensayos geotécnicos en el Laboratorio de Suelos de la Universidad de Cuenca. La muestra M1, tomada ladera arriba de las cicatrices del deslizamiento (Fig. 1), es una grava con matriz arcillosa con una humedad natural del 25.4% (Fig. 2).

Figura 25. Muestra M1 del coluvión (grava con matriz arcillosa): Lugar de extracción, granulometría y límites de Atterberg.

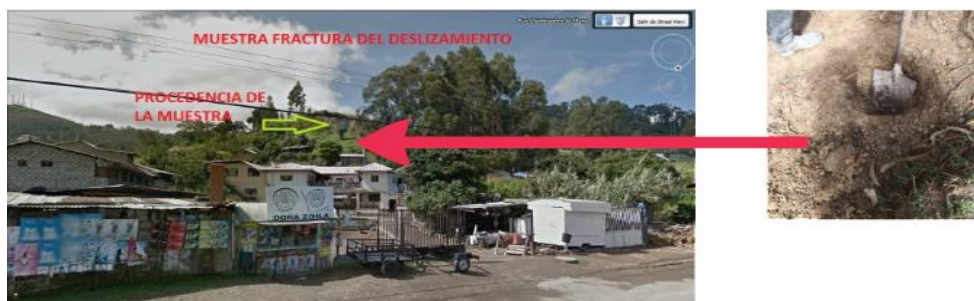
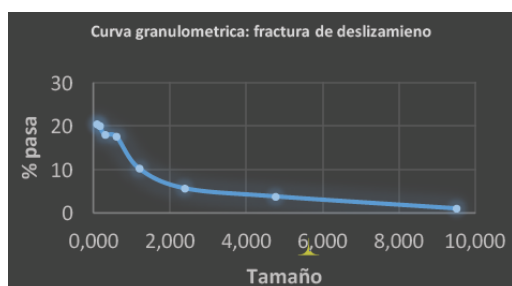
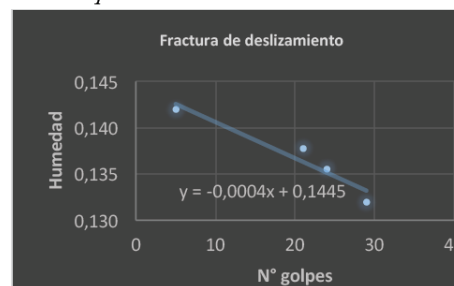
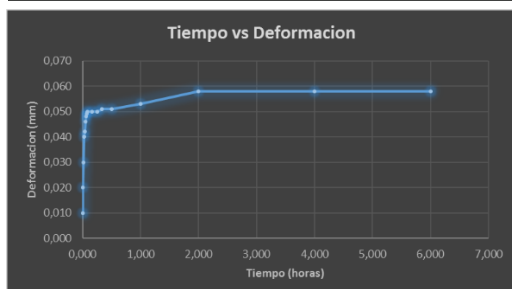
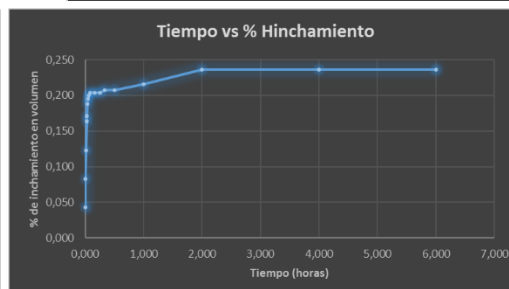
La muestra M2, tomada justo en el escarpe principal del deslizamiento (Fig. 1), es una arena fina con arcilla con una humedad natural del 8.2% y con algo de expansividad (Fig. 3). La expansión libre fue de 5.8 mm, un 0.24% con respecto al volumen original de la muestra.

Figura 3. Muestra M2 del coluvión (arena fina y arcilla): Lugar de extracción, granulometría, límites de Atterberg y expansión libre.

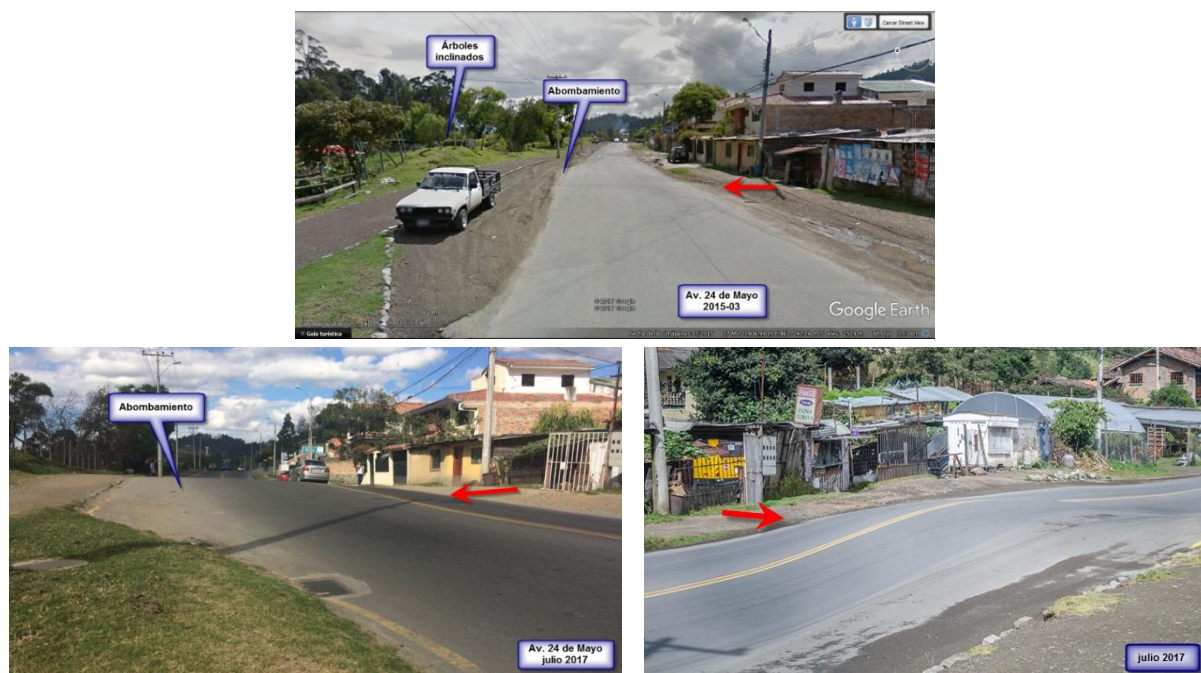
presentan fundamentalmente basculamientos y siguen habitados, en la parte media los edificios están totalmente destruidos y deshabitados, y en el pie del deslizamiento los edificios presentan grietas y deformaciones, pero siguen habitados. La Av. 24 de Mayo en este sector final ha experimentado un notable abombamiento (Fig. 4) que ya ha provocado varios accidentes de tráfico.

Figura 4. Abombamiento en la Av. 24 de Mayo en marzo de 2015 (arriba) y en julio de 2017 (en medio y abajo). La flecha roja indica el sentido de movimiento de la masa deslizada.

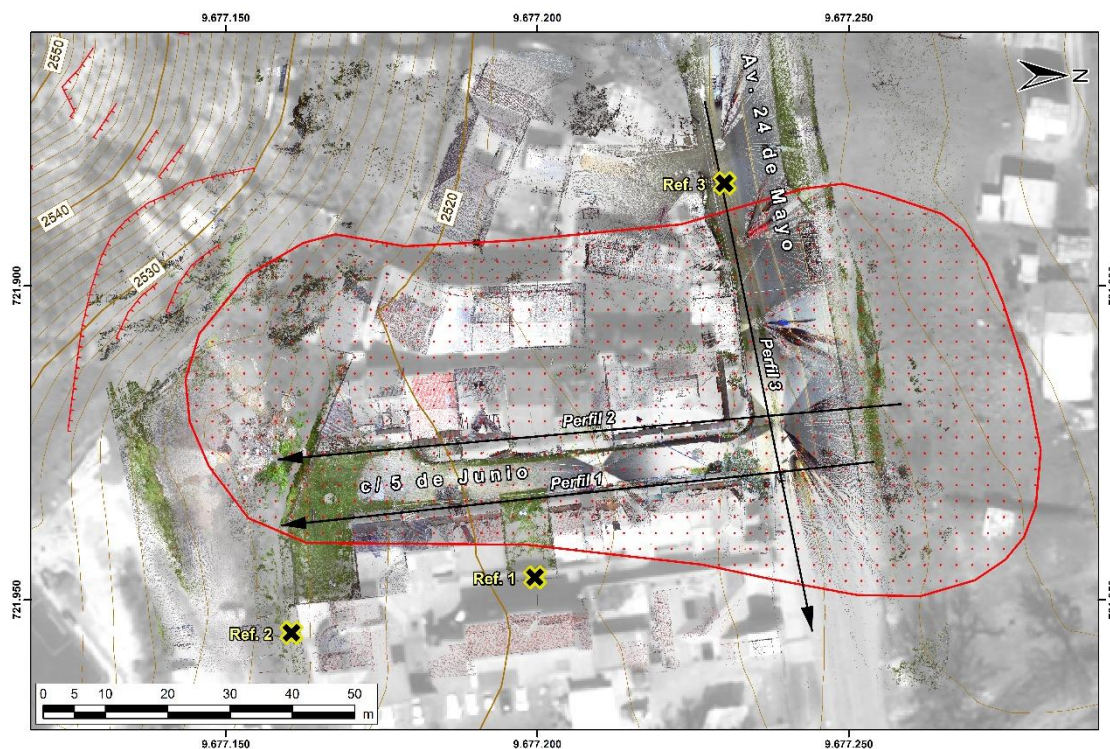
La alineación de las dos nubes masivas de puntos procedentes de los escaneos realizados en los meses de junio y julio de 2017, ha revelado que el deslizamiento no se ha movido significativamente durante este corto y seco periodo de tiempo. La Figura 6 muestra la ubicación en planta de los perfiles realizados sobre la masa deslizada. En esta figura, la ortofoto en blanco y negro es la de SIGTIERRAS 2010 y la zona a color corresponde a la nube de puntos RGB obtenida con el LiDAR terrestre en este trabajo. También se puede observar las numerosas cicatrices de deslizamiento en la parte alta de la ladera, al sur.

Figura 6. Plano en planta con la ubicación de los perfiles longitudinales (1 y 2) y transversal (3) en la zona escaneada del deslizamiento.

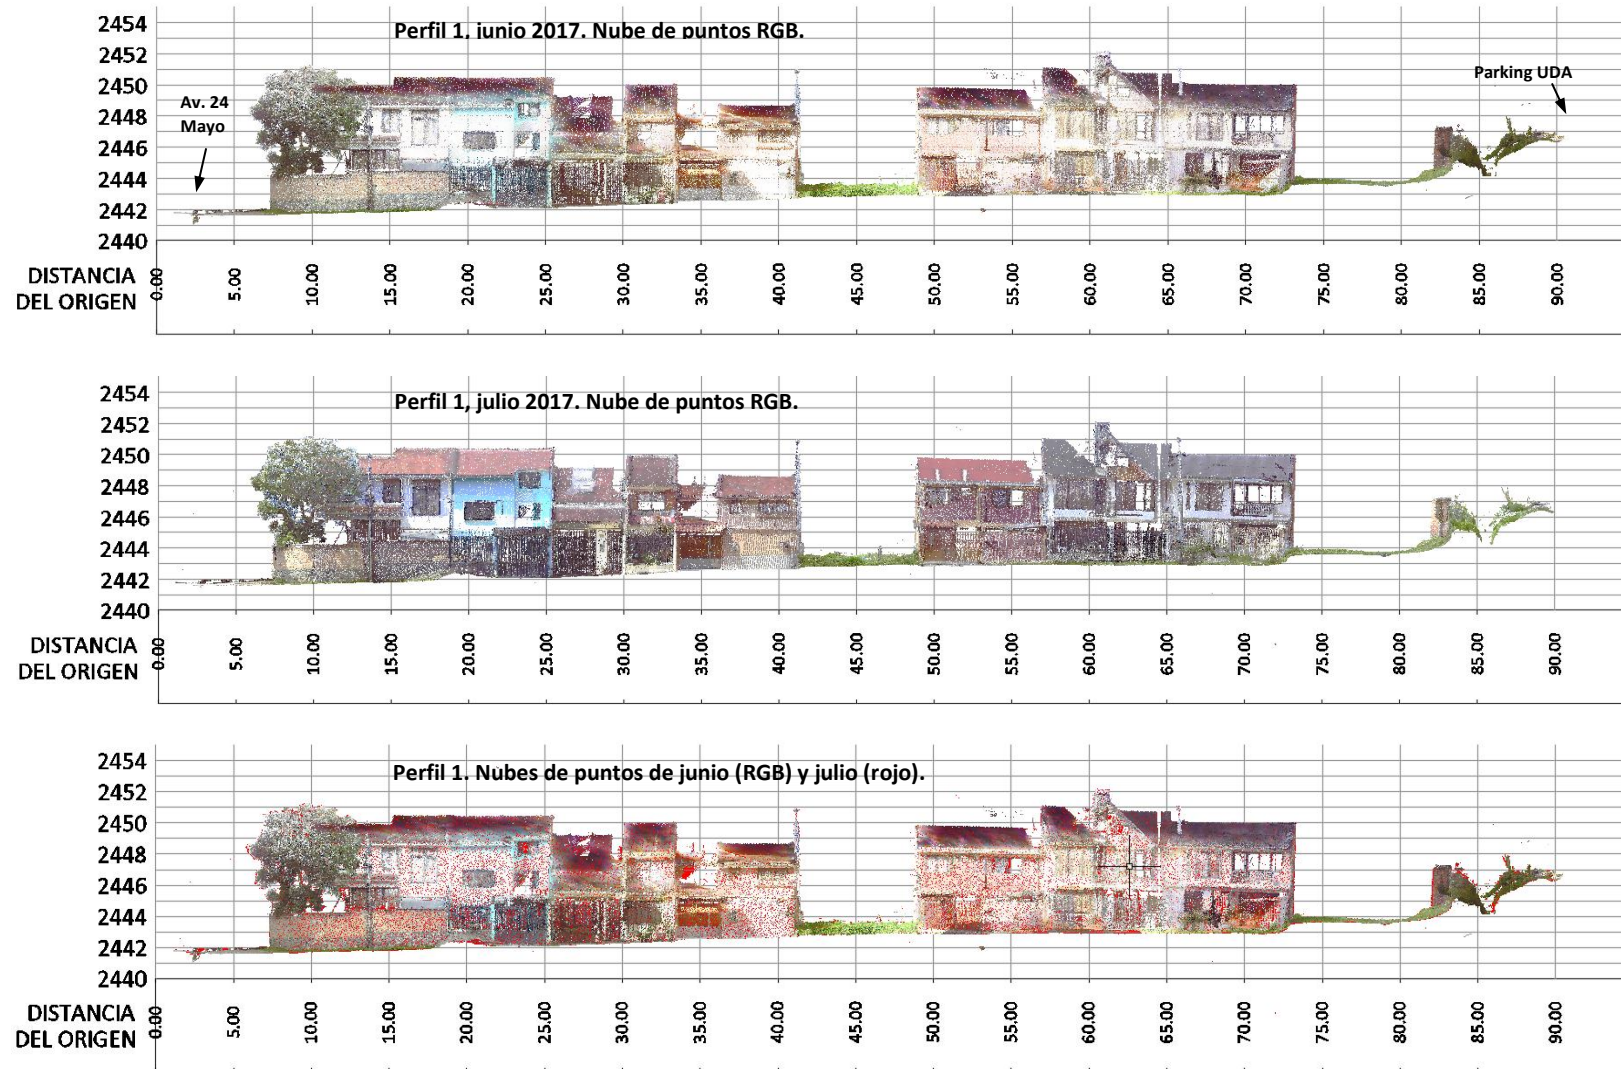
Figura 7. Perfil longitudinal 1 en junio, julio de 2017 y comparación de ambos.

Las Figuras 7, 8 y 9 muestran dichos perfiles en la fecha de junio, julio y la superposición entre ambos. En ninguno de los tres perfiles se aprecian desplazamientos significativos del terreno adoquinado, pavimentado, ni de las fachadas de los edificios. En las zonas de vegetación (puntos de color verde) sí se aprecian desplazamientos, pero muy probablemente no son debidos al deslizamiento sino al viento, crecimiento o poda de dicha vegetación.

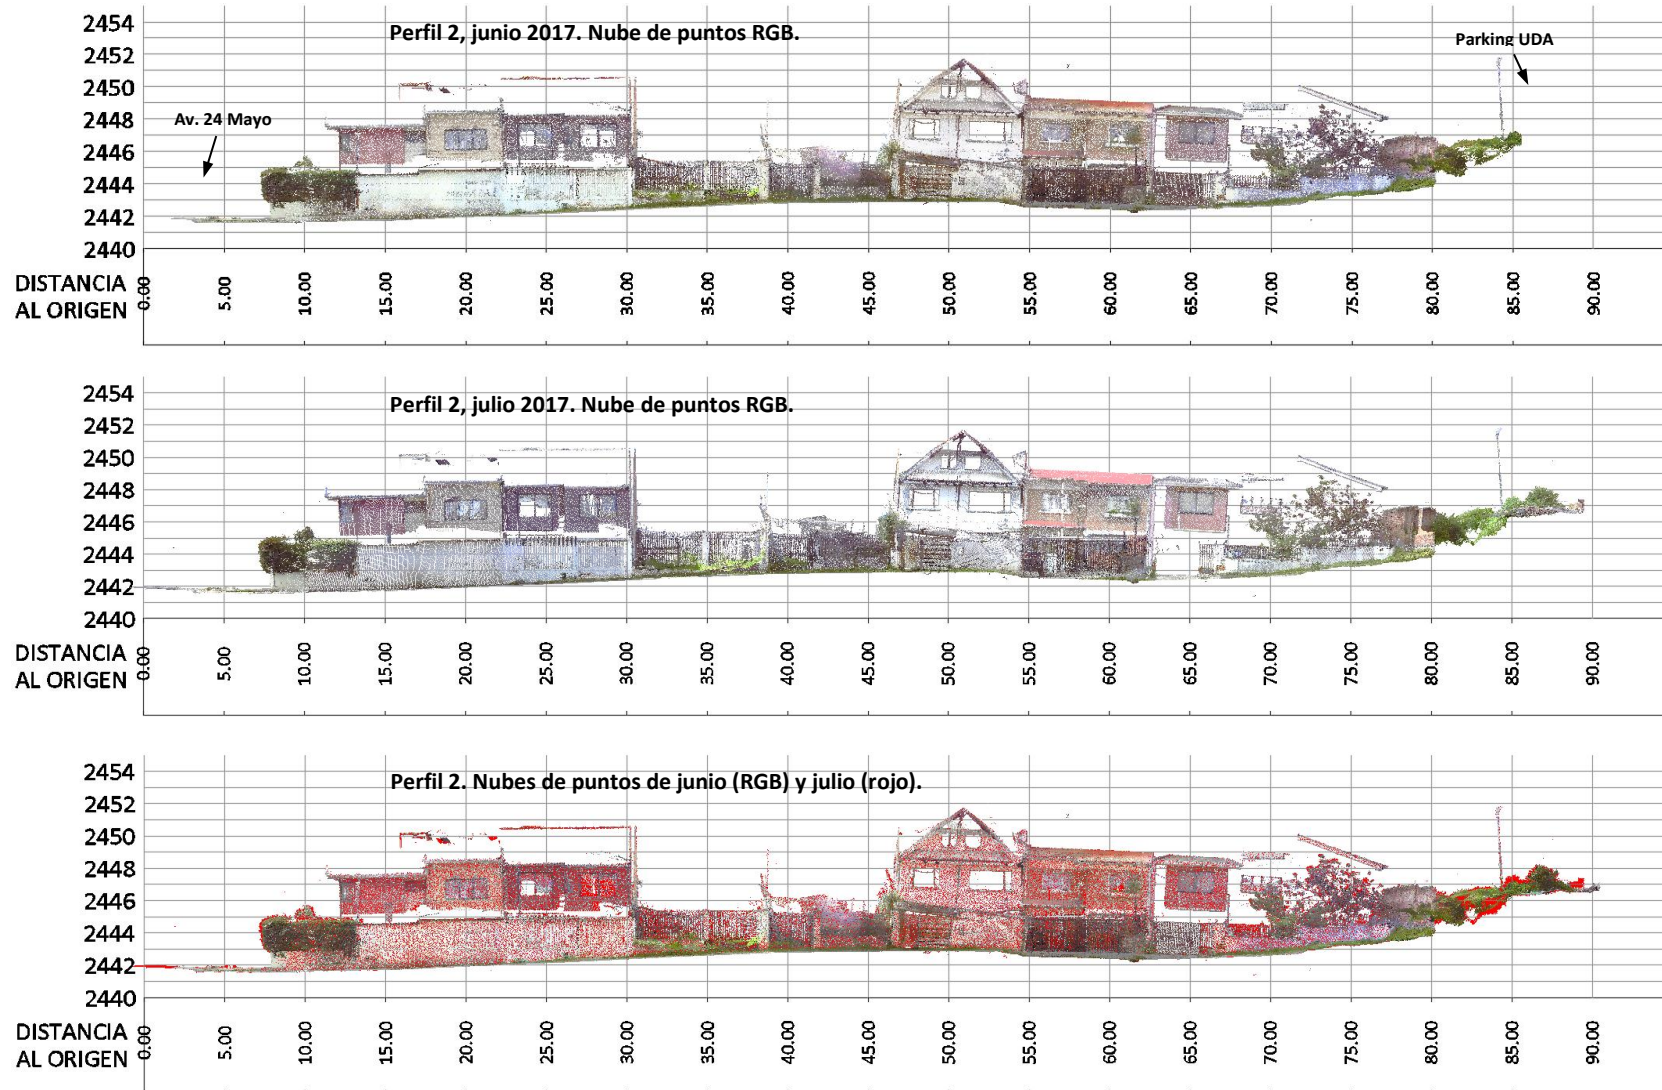
Figura 8. Perfil longitudinal 2 en junio, julio de 2017 y comparación de ambos.

Sabemos que los deslizamientos rotacionales se mueven sobre una superficie de rotura curva y cóncava. Si ésta tiene geometría subcircular, la masa que desliza puede desplazarse rotacionalmente sin apenas experimentar deformación interna (Cruden & Varnes, 1996). De hecho, en el Perfil longitudinal 2 (Fig. 8) podemos observar que a partir de la abscisa 50.00 el terreno es cóncavo y las casas simplemente están hundidas y basculadas, pero siguen en pie y con pocos daños. Cuando la superficie de rotura se vuelve paralela a la ladera, el pie de la masa desplazada puede plegarse dando lugar a abombamientos (Walton & Atkinson, 1978). En nuestra zona de estudio, la superficie de rotura se vuelve paralela a la ladera muy probablemente porque alcanza el contacto entre el coluvión y el sustrato duro subyacente de la Formación Turi o Mangán (Fig. 1). Antes de la abscisa 50.00 podemos apreciar este abombamiento o convexidad del terreno que ha causado la destrucción total de al menos tres casas. Según Cruden & Varnes (1996), este comportamiento es especialmente común cuando están involucrados materiales de grano fino no consolidados o con escasa cohesión, como lo son las arenas sobre las que se encuentra esta urbanización. En el Perfil 3, transversal (Fig. 9), también podemos apreciar este abombamiento de la masa deslizada entre las abscisas 35.00 y 70.00, el cual está levantando la carretera (Fig. 4) y provocando accidentes de tránsito a aquellos vehículos que circulan demasiado rápido. Por lo tanto, según el análisis morfológico de la superficie del deslizamiento, el mapa geológico, los ensayos geotécnicos de laboratorio, así como la distribución espacial de daños en las casas y vías, todo parece apuntar a que no estamos frente a un simple deslizamiento rotacional de un coluvión, sino ante un movimiento compuesto de tipo *complex earth slide* o *earth flow*, término recomendado por Cruden & Varnes (1996).
