# « Más allá de la destrucción y la pérdida, resiliencia urbanística del centro histórico de Managua

## Beyond destruction and loss, urban resilience of the Historic Center of Managua

BRISSA SUÁREZ BONILLA

JUAN-LUIS DE LAS RIVAS-SANZ

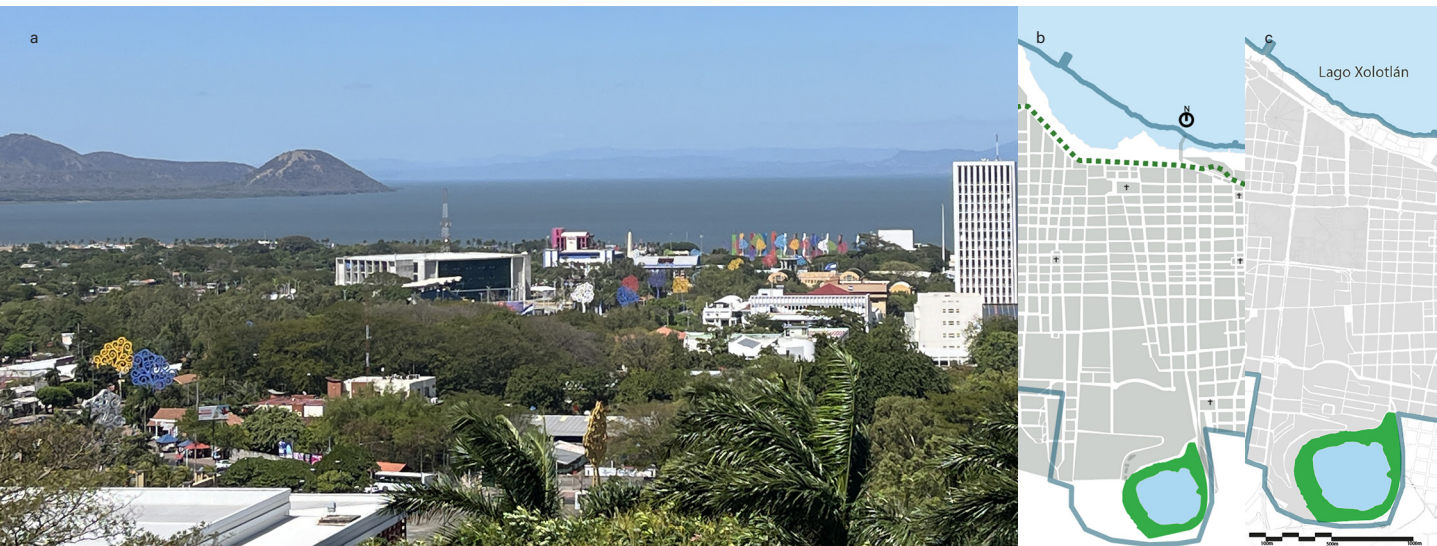
Figura 9: Franja central del CH de Managua: a) Vista sur-norte, 2024, b) trama 1972, c) trama actual. (2024)
