# Hacia un Plan Piloto de Conservación Preventiva basado en la Campaña de Mantenimiento de San Roque

Towards a Pilot Plan for Preventive Conservation based on the Maintenance Campaign of San Roque

Autor:

Investigadores del proyecto vIirCPM. Ciudad Patrimonio Mundial, Facultad de Arquitectura y Urbanismo de la Universidad de Cuenca (Ecuador)

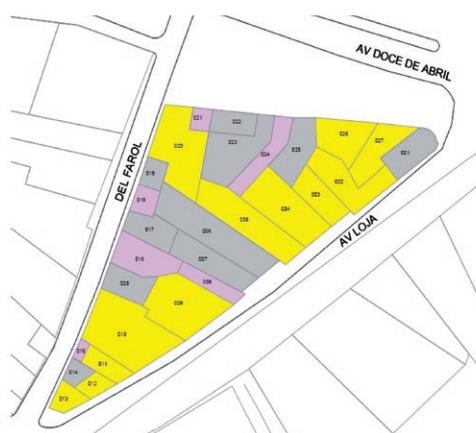
Categorías de valoración		No. de predios	%
<span style="color: red;">■</span>	Edificaciones de Valor Arquitectónico A (VAR A)		
<span style="color: yellow;">■</span>	Edificaciones de Valor Arquitectónico B (VAR B)	12	43%
<span style="color: purple;">■</span>	Edificaciones de Valor Ambiental (A)	6	21%
<span style="color: gray;">■</span>	Edificaciones sin valor (SV) (0):	10	36%
<span style="color: black;">■</span>	Edificaciones de Impacto Negativo (N) (-1):

Gráfico 2. Fuente: Taller de Restauración: 2013

De acuerdo a la valoración establecida en la Ordenanza para la Gestión y Conservación de las Áreas Históricas y Patrimoniales del Cantón Cuenca emitida en el año 2010, las edificaciones patrimoniales se han clasificado en varias categorías, que van desde edificaciones valor arquitectónico A (VAR A) las cuales presentan valores sobresalientes por sus características estéticas e históricas hasta las edificaciones sin valor (SV) las cuales carecen de significado para la ciudad y afectan a la forma urbana. (Ordenanza Municipal: 2010) De los 28 predios que conforman el manzano intervenido, 12 corresponden a edificaciones de Valor Arquitectónico B (VAR B) con un porcentaje del 43%, 6 edificaciones poseen valor ambiental (A) con un 21% y 10 edificaciones se encuentran sin valor (SV). Se puede concluir en general, que si bien el manzano no contiene edificaciones de valor arquitectónico VAR A, la mayoría de sus edificaciones poseen un valor patrimonial que debe conservarse. (Ver Gráfico 2).

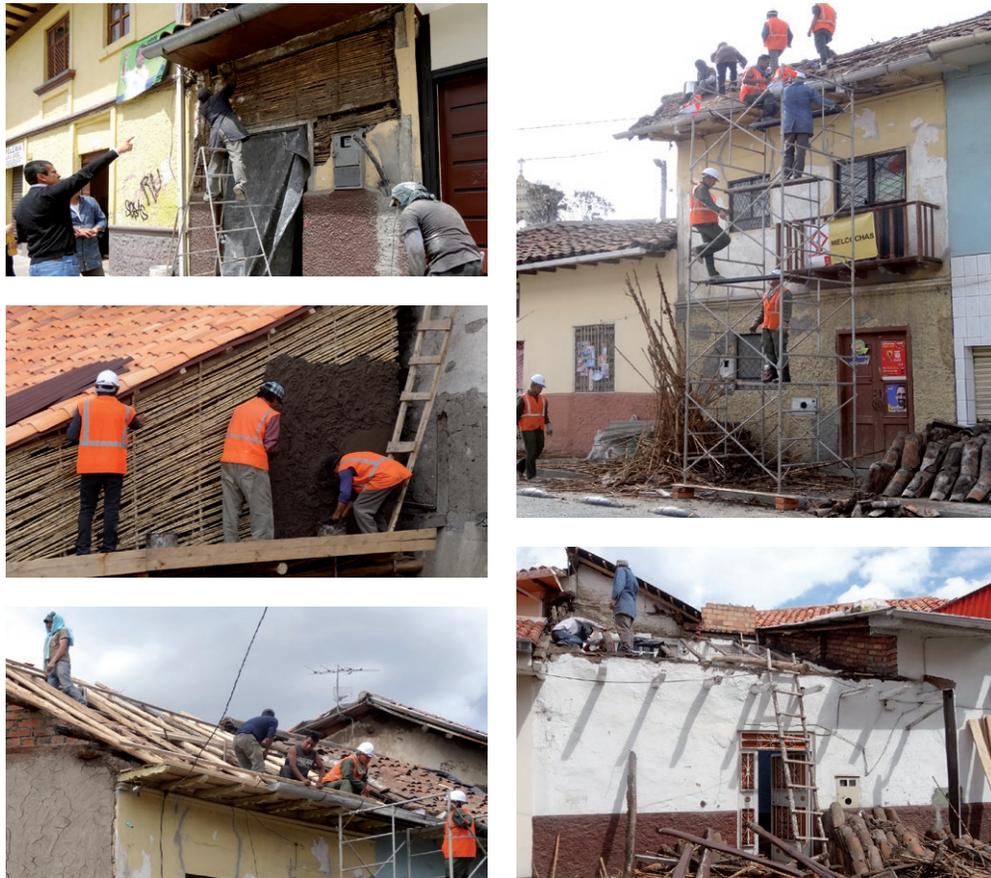
Gráfico 8. Fotografías de la intervención en cubiertas y en fachadas  
Fuente: Proyecto vIirCPM

Este trabajo implicó: reposición de revoques y empañetes de tierra, colocación de canales, reposición de vidrios, mantenimiento de carpinterías, aplicación de pintura y color en muros y elementos de carpintería, a más de la liberación de cables.

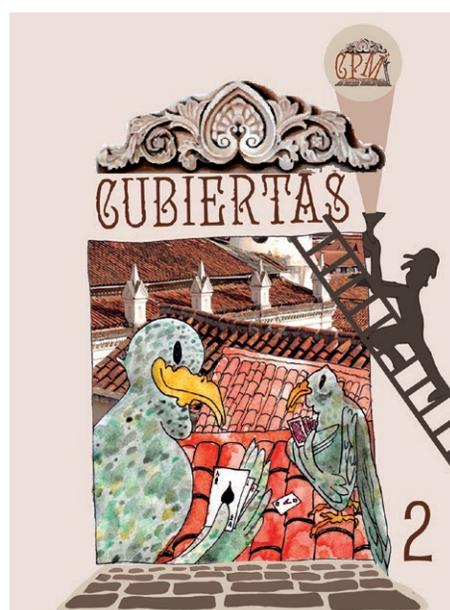
Gráfico 9. Cartilla de mantenimiento para edificios de valor patrimonial  
Fuente: Proyecto vIirCPM

En esta fase se ha iniciado ya el desarrollo de Cartillas y Manuales de Mantenimiento que servirán fundamentalmente al Usuario-Propietario para mejorar su relación con sus edificaciones.
