# Patrimonio vivo en los Andes: valoración arquitectónica y simbólica de los templos coloniales de Colta, Ecuador

Living heritage in the Andes: architectural  
and symbolic valuation of the colonial  
temples of Colta, Ecuador

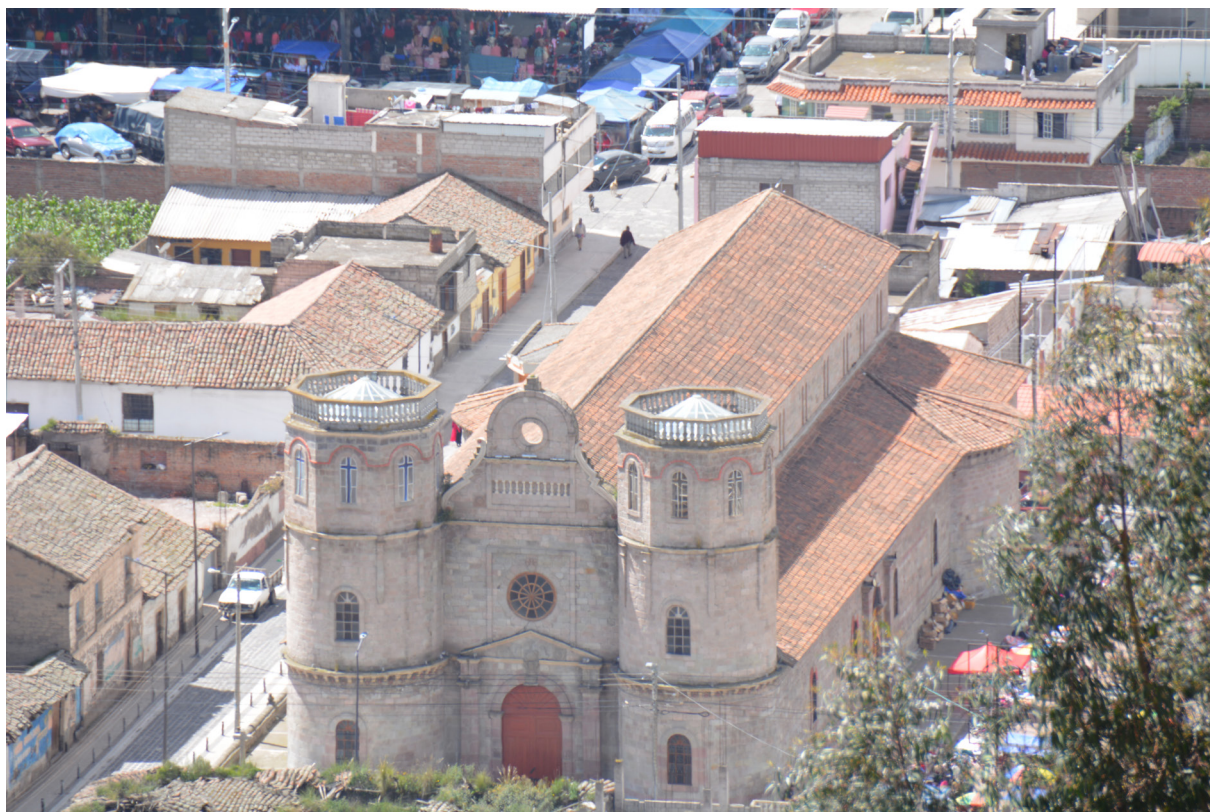
Figura 2: Fotografía de la Iglesia de San Lorenzo de Sicalpa. (2024)

El cantón Colta, ubicado en la provincia de Chimborazo, constituye un caso paradigmático del patrimonio religioso en los Andes centrales. En su territorio se conservan templos que condensan más de cuatro siglos de historia religiosa, social y constructiva. Entre ellos destacan la Iglesia de la Virgen de la Natividad de Balbanera (Figura 1), considerada el primer templo católico del Ecuador, construido en 1534, y la Iglesia de San Lorenzo de Sicalpa (Figura 2), reconstruida a inicios del siglo XX tras el terremoto de 1797.

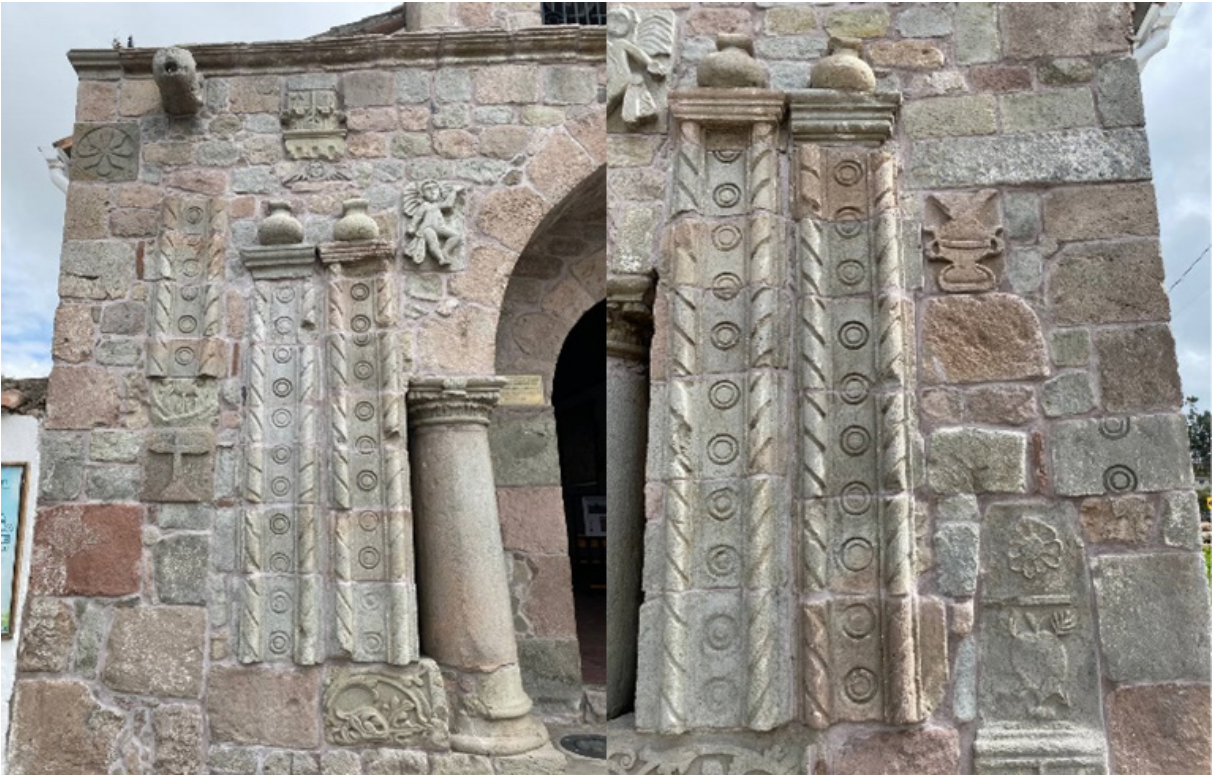
Figura 4: Detalle de arco fachada frontal de la Iglesia de San Lorenzo de Sicalpa. (2024)

A diferencia de la materialidad mixta de Balbanera, la fachada de Sicalpa es una obra íntegra de piedra labrada que se adscribe a un estilo neoclásico temprano con pervivencias del barroco mestizo. Este templo destaca por sus torres circulares con remates octogonales y un rosetón central que sirve de eje a una iconografía de alta carga simbólica: los relieves escultóricos del sol y la luna (Figura 3d). Estos elementos actúan como marcadores del sincretismo entre la cosmovisión Puruhá y el dogma español.

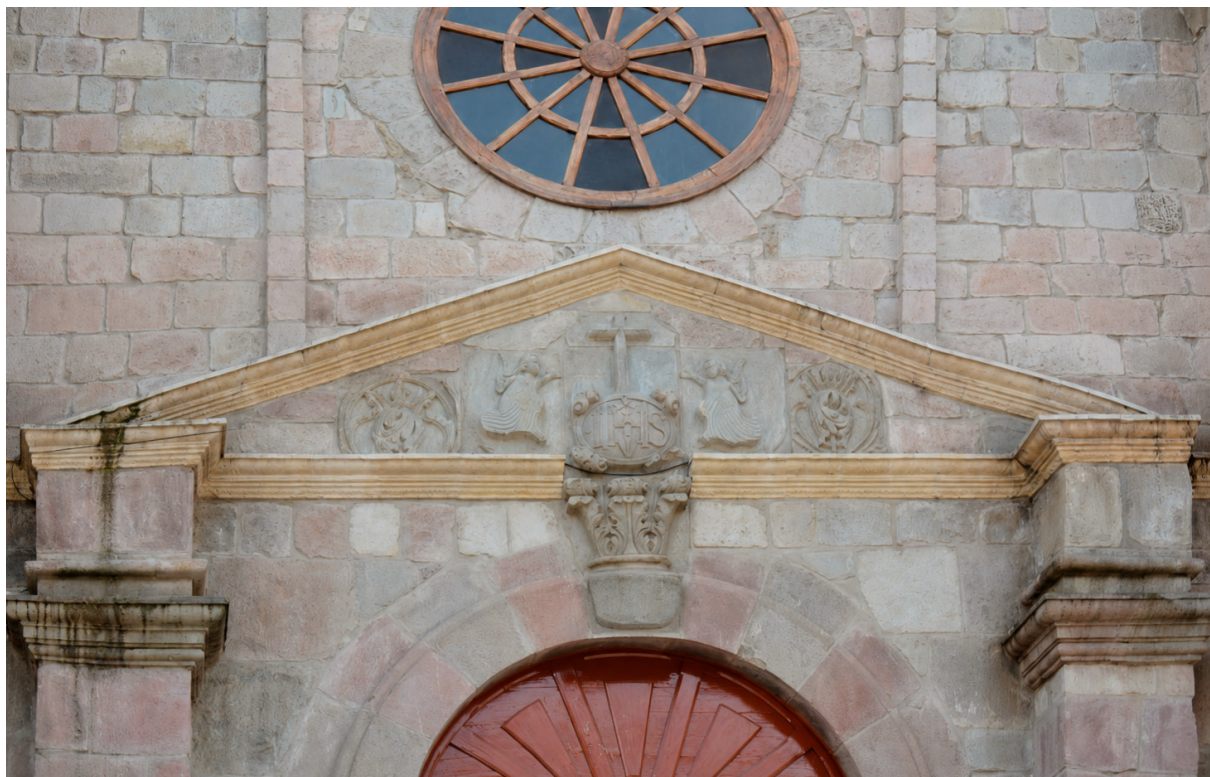
En San Lorenzo de Sicalpa, los elementos decorativos son una mezcla de motivos religiosos como la cruz, ángeles, hojas de acanto y un sol al lado izquierdo de la fachada principal y la luna del lado derecho. Esta composición define un estilo barroco mestizo que evidencia la hibridación entre la cultura española y la nativa Puruhá (Figura 5).

Figura 5: Elementos decorativos en la fachada de la Iglesia de San Lorenzo de Sicalpa. (2024)

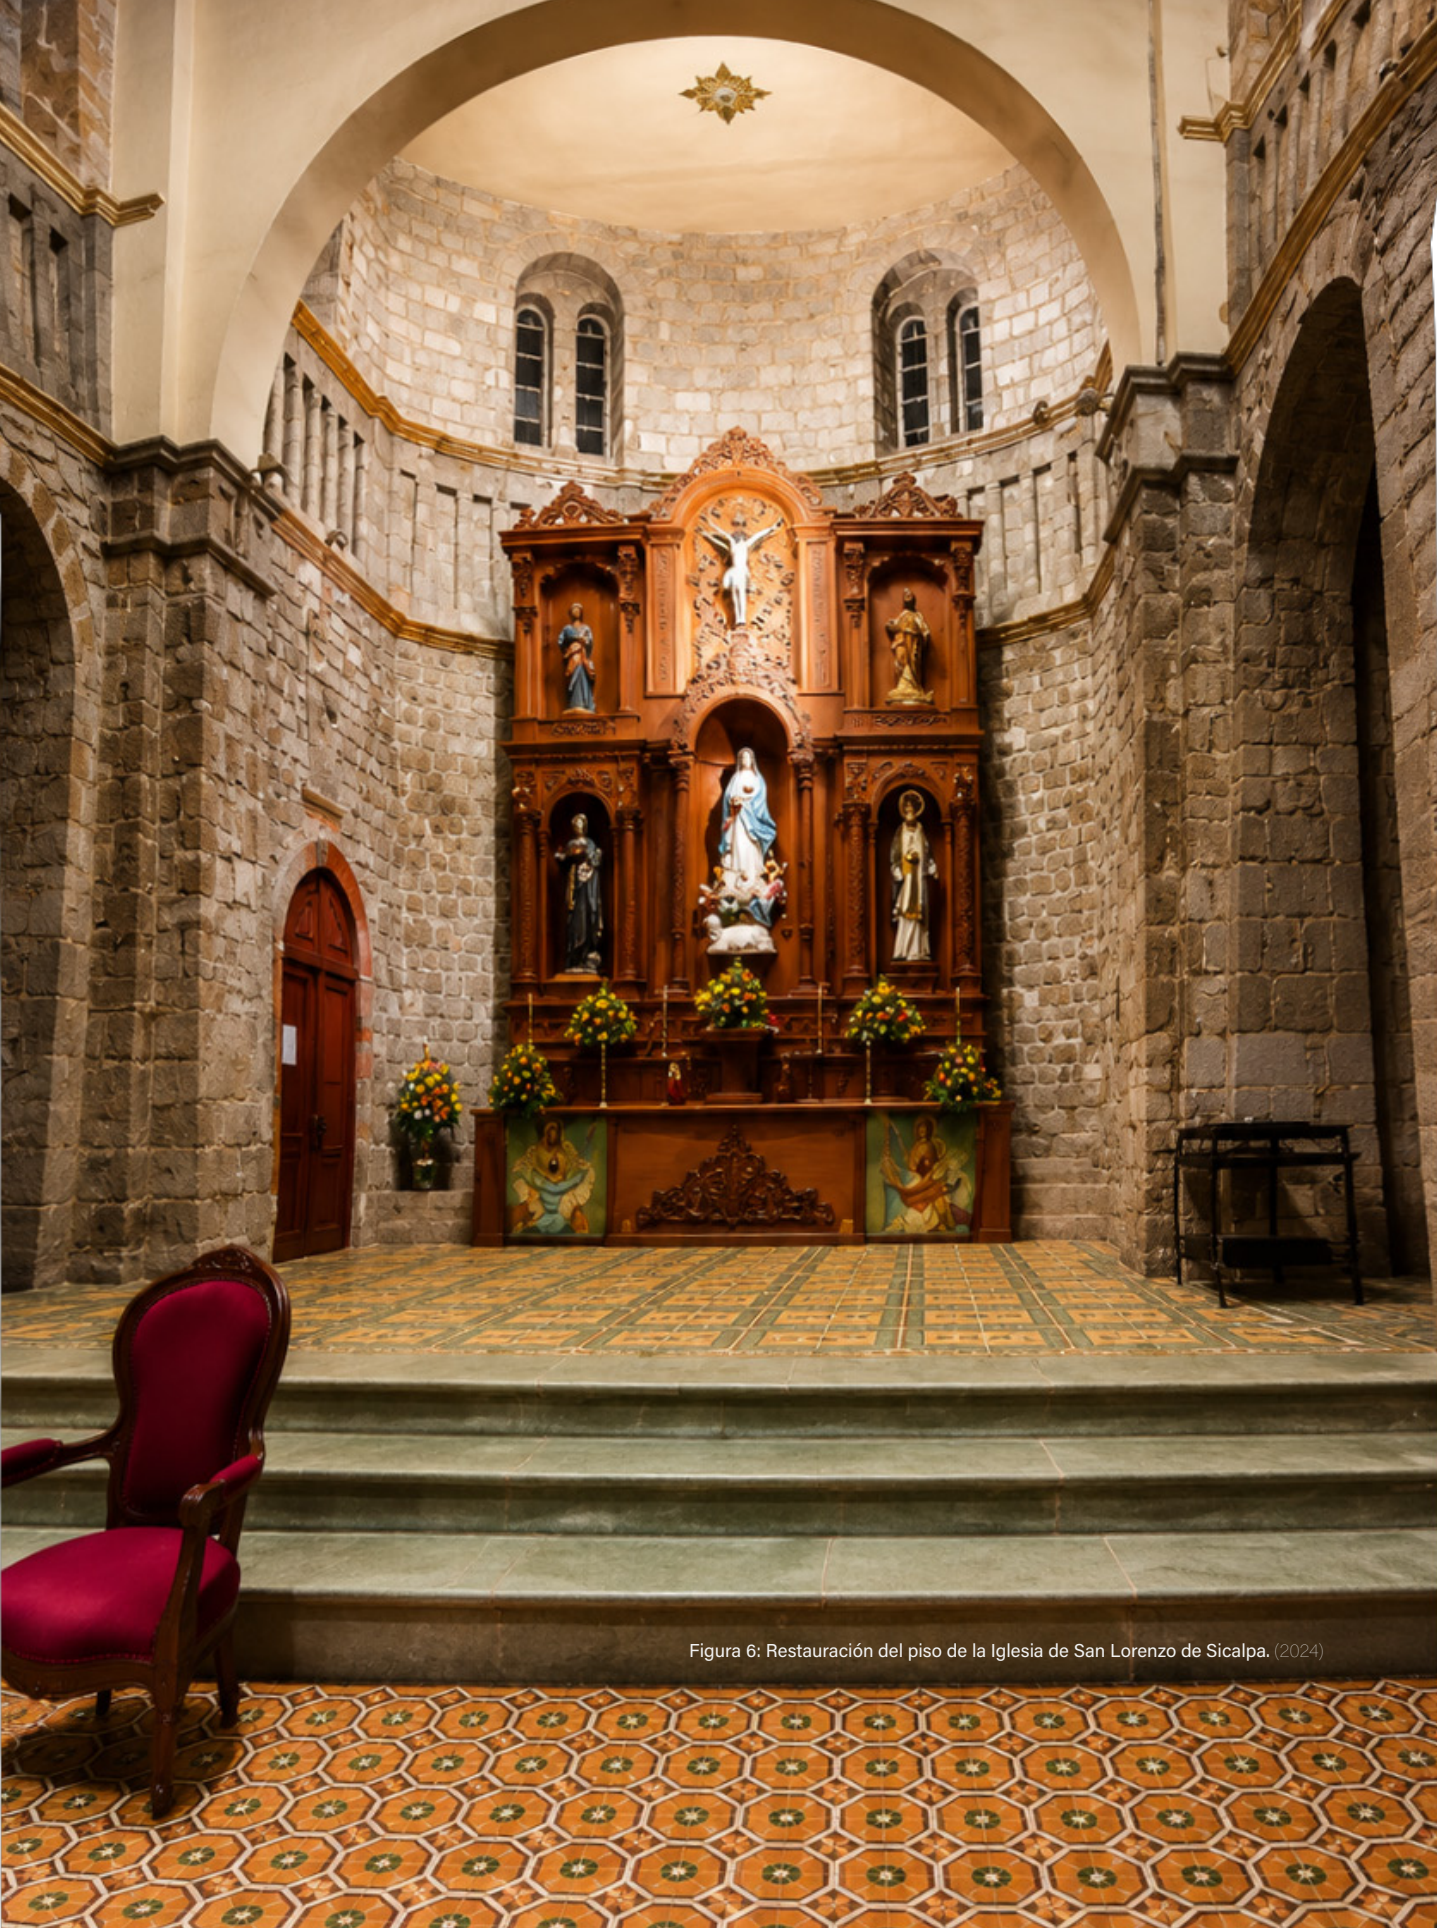
El interior de San Lorenzo alberga esculturas policromadas de Cristo crucificado, San José, Santa Mariana de Jesús y San Lorenzo, junto a vitrales y pisos hidráulicos pigmentados que refuerzan su valor artístico (Figura 6).

Figura 6: Restauración del piso de la Iglesia de San Lorenzo de Sicalpa. (2024)

| Elemento | Iglesia de Balbanera | Iglesia de San Lorenzo de Sicalpa |
|---|---|---|
| Pavimentos y Niveles (NPT) | Ladrillo pastelero. Área pública: N+0,36m. Zona de altar: N+1,23m (4 gradas de transición). | Duelas de Mascarey (vino) y Eucalipto (marfil). Altar: Baldosa hidráulica pigmentada (N+1,62m). |

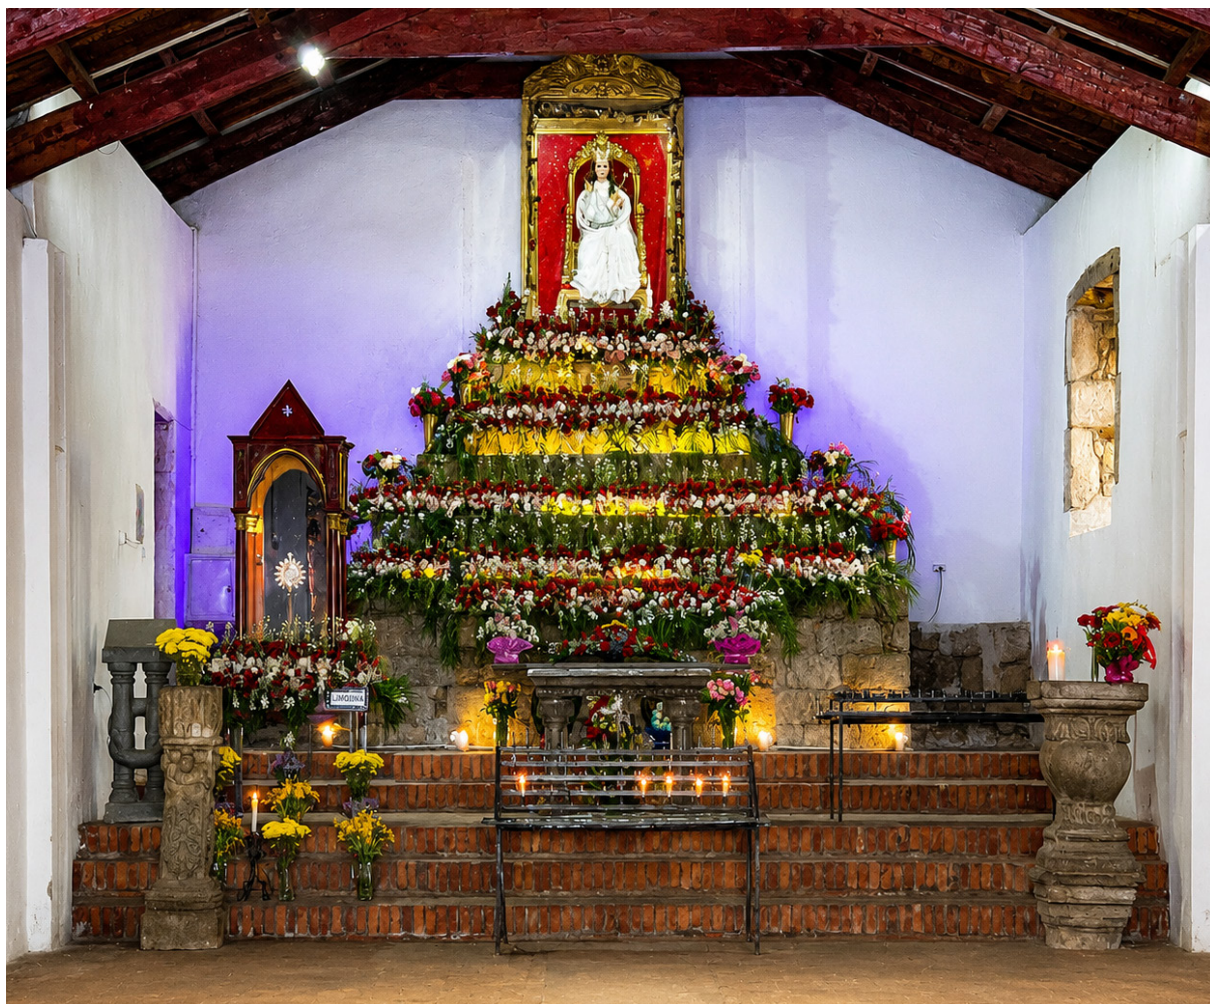
En contraste, la Iglesia de Balbanera conserva un altar monumental de piedra labrada (Figura 7), compuesto por un basamento escalonado de sillar que jerarquiza la imagen de la Virgen de la Natividad. Esta austeridad material, sumada al museo anexo que resguarda reliquias religiosas y piezas arqueológicas, reafirma su condición de espacio de memoria.

Figura 7: Altar de piedra labrada de la Iglesia de Balbanera. (2024)
