Sellado de perforaciones radiculares con un cemento sellador biocerámico: reporte de un caso clínico

Sealing root perforations with a bioceramic sealing cement: A case report

Descripción del caso: se presentó en la Clínica de Posgrado de Endodoncia de la Facultad de Odontología de la Universidad de Cuenca, con una paciente de 53 años que requería un cambio de corona del órgano dentario 3.7. En el examen radiográfico se observó un tratamiento endodóntico previamente realizado con una obturación incompleta de los conductos mesiales y una posible desviación y perforación de los mismos, además dicho órgano dentario presentó una lesión apical por lo que se diagnosticó como una periodontitis apical asintomática, finalmente se inició el retratamiento endodóntico no quirúrgico donde se utilizó un cemento sellador biocerámico.

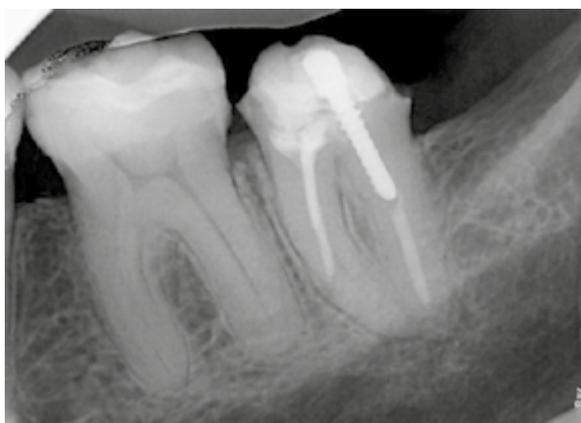
Figura 1. Radiografía inicial del órgano dentario 3.7

Al examen radiográfico se observó una radiolucidez apical, una obturación deficiente y se sospechó de una posible perforación radicular con un transporte de conducto mesial (Figura 1). Con base en el examen radiográfico, y por la presencia de lesión periapical, se determina un diagnóstico de periodontitis apical asintomática.

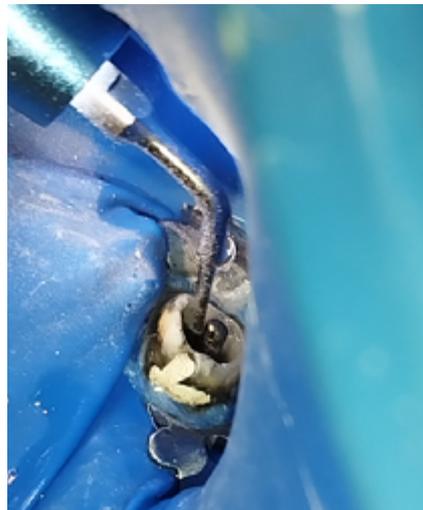
Figura 2. Remoción de perno roscado

Se inició el tratamiento y se utilizó una técnica anestésica troncular del nervio dentario inferior con 1,8 ml de lidocaína al 2 % con epinefrina 1:80.000 (New Estetic). Se realizó el aislamiento absoluto y desgaste del material restaurador hasta que se observó el perno roscado. Con una punta ultrasónica diamantada E3 SD (Eighteeth) montada a un ultrasonido Ultramint Pro (Eighteeth) se desgastó a nivel del contorno del perno para crear una interfase que permita colocar la punta ultrasónica CAVI 1 BD (VDW) y realizar movimientos antihorarios alrededor del perno, para producir la vibración necesaria para su remoción (Figura 2).

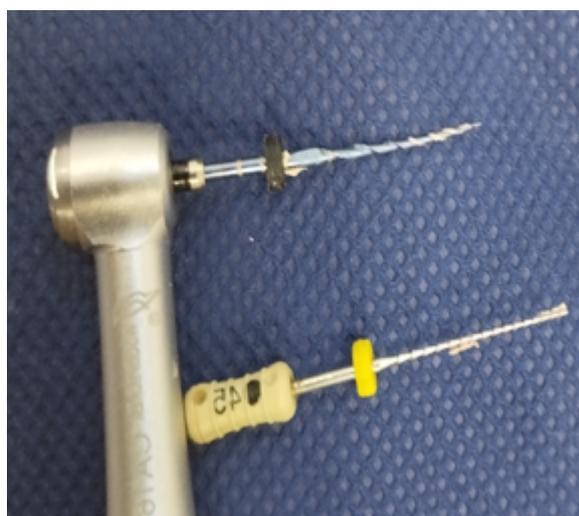
Figura 3. Limas de desobturación

Una vez removido el perno, con una fresa Endo Z (Dentsply) se rectificó el diseño de la cavidad de acceso donde se localizaron inmediatamente los conductos mesiovestibular (MV), mesiolingual (ML) y distal (D). Se realizó una neutralización del contenido cameral con hipoclorito de sodio (NaOCl) al 5.25 % y una aguja de salida lateral (Navitip). Se procede a desobturar los conductos con una lima recíprocante Reciproc® blue (RB) 40/06 (VDW) de 25 mm en un motor endodóntico (Endo Radar- Woodpecker) con el fin de realizar una vía de acceso a través del material obturador y poder desobturar por tracción utilizando una lima Hedstroem #45 (Dentsply) (Figura 3).

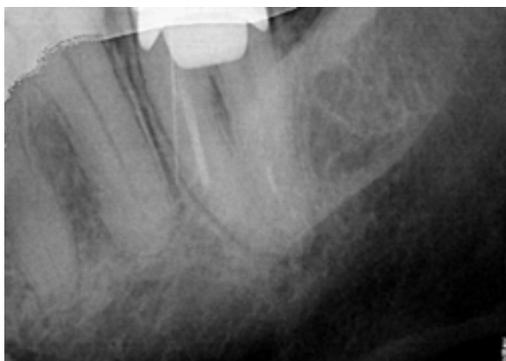
Figura 4. Perforación de conducto mesial

A continuación, se irrigó con NaOCl y se procedió a permeabilizar con una lima Tipo K #10 (Dentsply), se logró permeabilizar con éxito el conducto D; sin embargo, al momento de abordar los conductos MV y ML la paciente refirió dolor, por este motivo se utilizó un localizador apical Propex pixi (Dentsply) para verificar la longitud de trabajo. Se colocó una lima K #15 (Dentsply) en el conducto MV y ML a la medida que indicó el localizador y al momento de tomar una radiografía se pudo observar que los conductos MV y ML presentaban una perforación radicular a nivel del tercio medio (Figura 4).

En una nueva cita con la ayuda de un microscopio dental (PRIMA-LABOMED), se procedió a recalificar los conductos mesiales. Se eliminó tejido dentinario con una punta ultrasónica X Silver en el equipo ultrasónico Ultra X (Eighteeth) lo que permitió localizar la verdadera entrada de los conductos MV y ML los mismos que fueron posteriormente permeabilizados con limas K #10 permitiendo hacer la conductimetría de los 3 conductos (Figura 5).

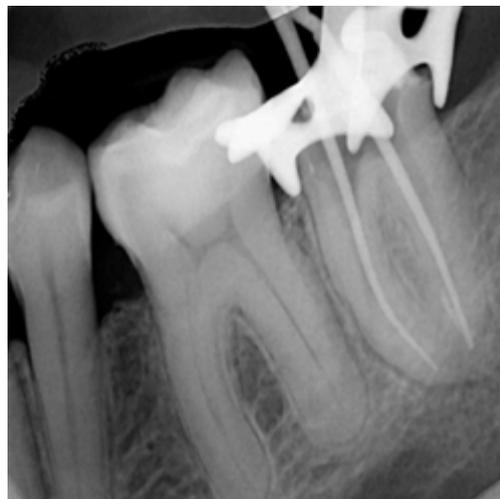
Figura 6. Radiografía de conometría del órgano dentario 3.7

El conducto D se preparó hasta una lima RB 40/06 de 25 mm, sin embargo, debido a la dificultad de ingreso de la lima los conductos MV y ML se prepararon hasta una lima RB 25/08 de 25 mm además evitando un desgaste mayor de la dentina, los conductos mesiales se fusionaban a nivel del tercio medio; esto se confirmó durante la conometría (Figura 6). Para evitar la pérdida de la LT y la acumulación de barrillo dentinario se utilizó una lima K# 10 con la cual se recapituló después de cada activación de la lima.

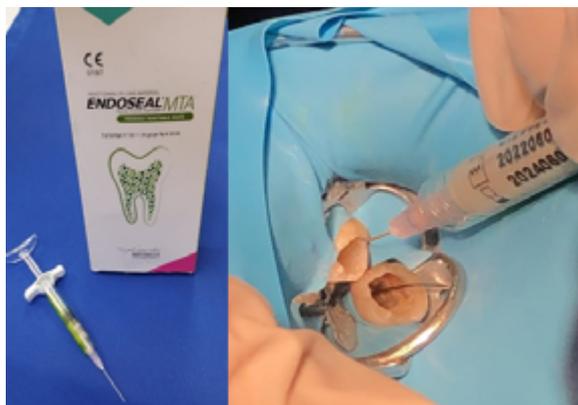
Figura 7. Inyección de cemento biocerámico en conductos

Para la obturación de los conductos radiculares se emplearon conos de gutapercha 40/06 y 25/08 Reciproc® blue (VDW) en conjunto con cemento sellador biocerámico Endoseal MTA (MARUCHI) el cual fue inyectado dentro de los conductos a 4 mm de la longitud de trabajo según indicaciones del fabricante (Figura 7). Finalmente, se colocaron los conos y se terminó de obturar con técnica de obturación termoplastificada con los sistemas Fi-G y Fi-P (Woodpecker).

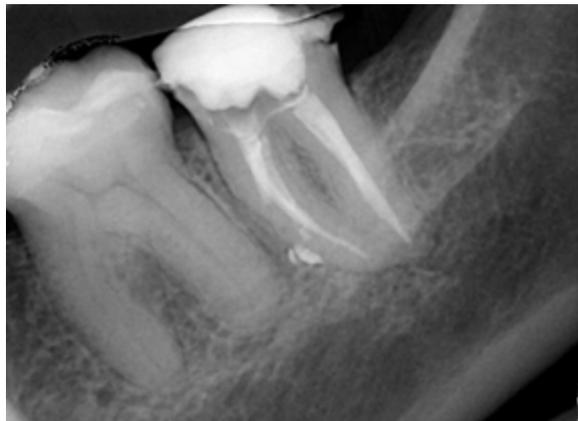
Figura 8. Radiografía final del órgano dentario 3.7

Se realizó el sellado de la entrada de los conductos con ionómero de vidrio fotopolimerizable Vitrebond™ (3M), se colocó teflón como espaciador y material provisional Obtur (MAQUIRA). Finalmente, se tomó una radiografía periapical y se logró observar una obturación completa de los conductos radiculares, además se observó una pequeña extravasación de cemento biocerámico hacia los tejidos perirradiculares (Figura 8), a pesar de esto la paciente no refiere dolor posoperatorio y se la derivó al posgrado de Rehabilitación Oral para el respectivo tratamiento restaurador.

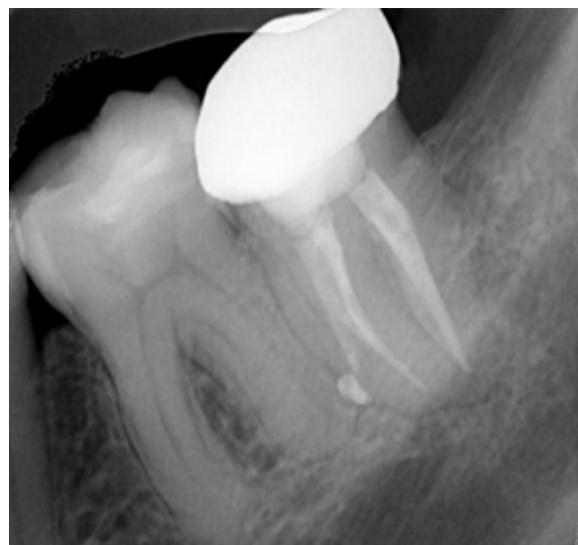
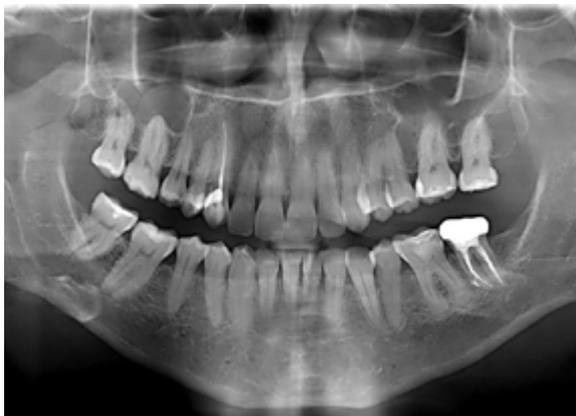
Figura 9. Radiografía periapical (control después de 4 meses)

Cuatro meses después la paciente acude para control, al examen clínico se observó la rehabilitación del órgano dentario 3.7 con una corona de zirconio y al examen radiográfico se observó una disminución de la sombra radiolúcida apical (Figuras 9 y 10). La paciente refiere que no ha tenido ningún tipo de sintomatología hasta la presente revisión. Después de la evaluación radiográfica, y al constatar que la paciente refiere no haber tenido ningún tipo de sintomatología a la masticación, corroborar que no hay síntomas a la percusión y palpación; además de la ausencia de signos clínicos de inflamación o presencia de tracto sinuoso y que el órgano dentario está en función, podemos considerar que la terapia endodóntica fue un éxito y el órgano dentario se encuentra en proceso de curación.
