## **Sellado de perforaciones radiculares con un cemento sellador biocerámico: reporte de un caso clínico**

**Sealing root perforations with a bioceramic sealing cement: A clinical case report**

**Descripción del caso:** se presentó en la Clínica de Posgrado de Endodoncia de la Facultad de Odontología de la Universidad de Cuenca, con una paciente de 53 años que requería un cambio de corona del órgano dentario 3.7. En el examen radiográfico se observó un tratamiento endodóntico previamente realizado con una obturación incompleta de los conductos mesiales y una posible desviación y perforación de los mismos, además dicho órgano dentario presentó una lesión apical por lo que se diagnosticó como una periodontitis apical asintomática, finalmente se inició el retratamiento endodóntico no quirúrgico donde se utilizó un cemento sellador biocerámico.

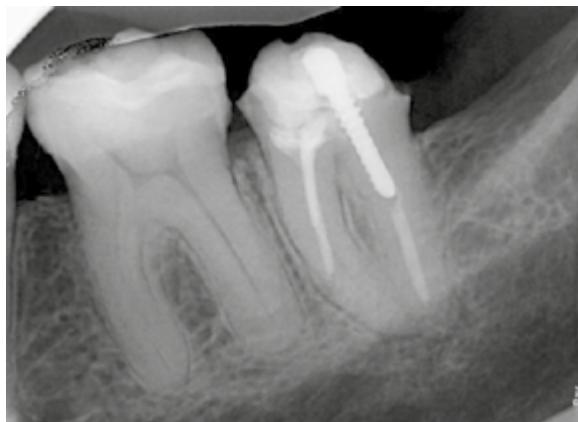
Al examen radiográfico se observó una radiolucidez apical, una obturación deficiente y se sospechó de una posible perforación radicular con un transporte de conducto mesial (Figura 1). Con base en el examen radiográfico, y por la presencia de lesión periapical, se determina un diagnóstico de periodontitis apical asintomática.

**Figura 1.** Radiografía inicial del órgano dentario 3.7

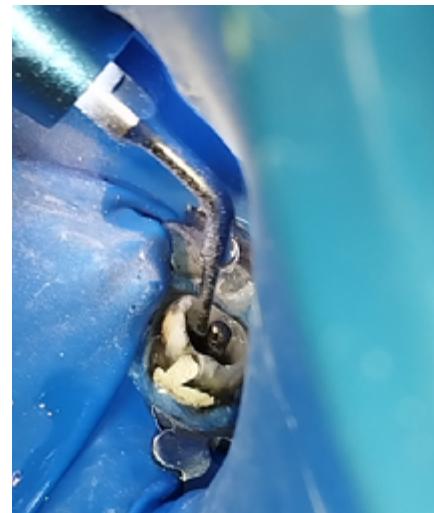
**Figura 2.** Remoción de perno roscado

Se inició el tratamiento y se utilizó una técnica anestésica troncular del nervio dentario inferior con 1,8 ml de lidocaína al 2 % con epinefrina 1:80.000 (New Estetic). Se realizó el aislamiento absoluto y desgaste del material restaurador hasta que se observó el perno roscado. Con una punta ultrasónica diamantada E3 SD (Eighteeth) montada a un ultrasonido Ultramint Pro (Eighteeth) se desgastó a nivel del contorno del perno para crear una interfase que permita colocar la punta ultrasónica CAVI 1 BD (VDW) y realizar movimientos antihorarios alrededor del perno, para producir la vibración necesaria para su remoción (Figura 2).

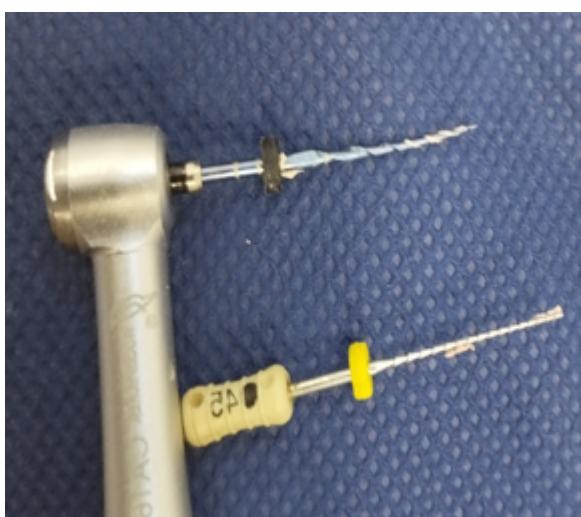
**Figura 3.** Limas de desobturación

Una vez removido el perno, con una fresa Endo Z (Dentsply) se rectificó el diseño de la cavidad de acceso donde se localizaron inmediatamente los conductos mesiovestibular (MV), mesiolingual (ML) y distal (D). Se realizó una neutralización del contenido cameral con hipoclorito de sodio (NaOCl) al 5.25 % y una aguja de salida lateral (Navitip). Se procede a desobturar los conductos con una lima reciprocante Reciproc® blue (RB) 40/06 (VDW) de 25 mm en un motor endodóntico (Endo Radar- Woodpecker) con el fin de realizar una vía de acceso a través del material obturador y poder desobturar por tracción utilizando una lima Hedstroem #45 (Dentsply) (Figura 3).

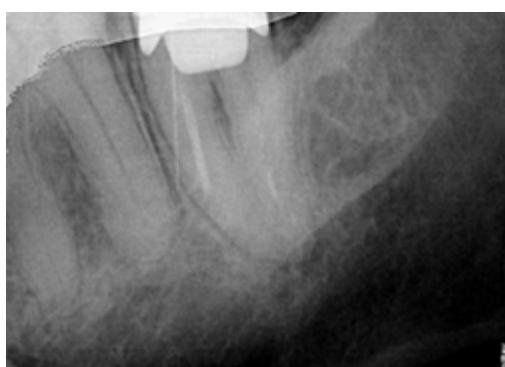
A continuación, se irrigó con NaOCl y se procedió a permeabilizar con una lima Tipo K #10 (Dentsply), se logró permeabilizar con éxito el conducto D; sin embargo, al momento de abordar los conductos MV y ML la paciente refirió dolor, por este motivo se utilizó un localizador apical Propex pixi (Dentsply) para verificar la longitud de trabajo. Se colocó una lima K #15 (Dentsply) en el conducto MV y ML a la medida que indicó el localizador y al momento de tomar una radiografía se pudo observar que los conductos MV y ML presentaban una perforación radicular a nivel del tercio medio (Figura 4).

**Figura 4.** Perforación de conducto mesial

En una nueva cita con la ayuda de un microscopio dental (PRIMA-LABOMED), se procedió a recañalizar los conductos mesiales. Se eliminó tejido dentinario con una punta ultrasónica X Silver en el equipo ultrasónico Ultra X (Eighteeth) lo que permitió localizar la verdadera entrada de los conductos MV y ML los mismos que fueron posteriormente permeabilizados con limas K#10 permitiendo hacer la conductimetría de los 3 conductos (Figura 5).

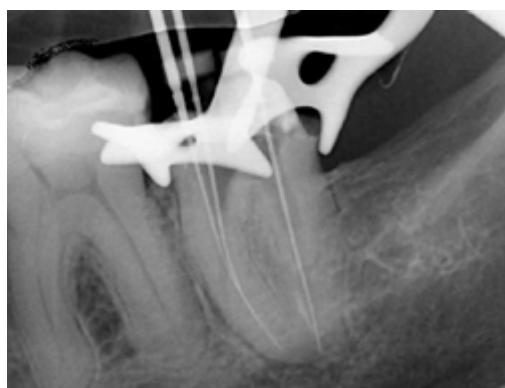
**Figura 5.** Radiografía de conductimetría del órgano dentario 3.7

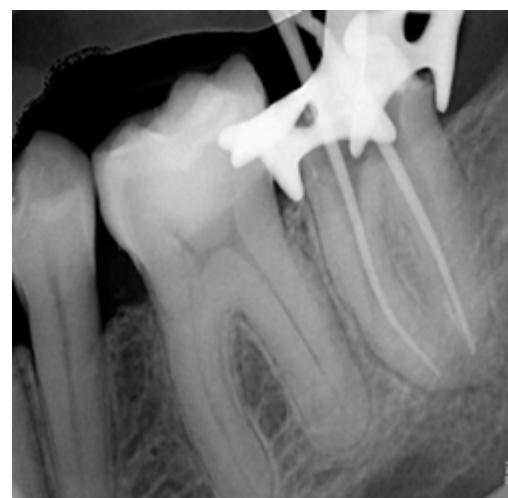
**Figura 6.** Radiografía de conometría del órgano dentario 3.7

El conducto D se preparó hasta una lima RB 40/06 de 25 mm, sin embargo, debido a la dificultad de ingreso de la lima los conductos MV y ML se prepararon hasta una lima RB 25/08 de 25 mm además evitando un desgaste mayor de la dentina, los conductos mesiales se fusionaban a nivel del tercio medio; esto se confirmó durante la conometría (Figura 6). Para evitar la pérdida de la LT y la acumulación de barrillo dentinario se utilizó una lima K# 10 con la cual se recapituló después de cada activación de la lima.

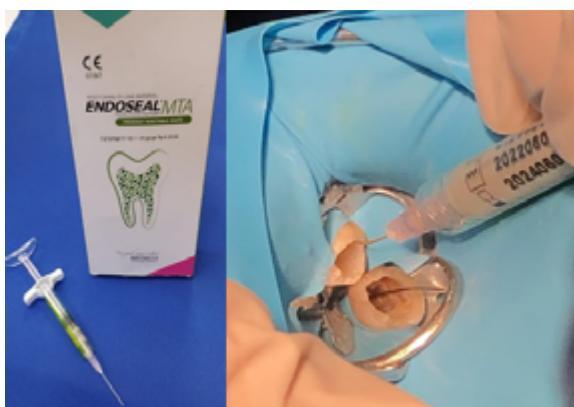
**Figura 7.** Inyección de cemento biocerámico en conductos

Para la obturación de los conductos radiculares se emplearon conos de gutapercha 40/06 y 25/08 Reciproc® blue (VDW) en conjunto con cemento sellador biocerámico Endoseal MTA (MARUCHI) el cual fue inyectado dentro de los conductos a 4 mm de la longitud de trabajo según indicaciones del fabricante (Figura 7). Finalmente, se colocaron los conos y se terminó de obturar con técnica de obturación termoplastificada con los sistemas Fi-G y Fi-P (Woodpecker).

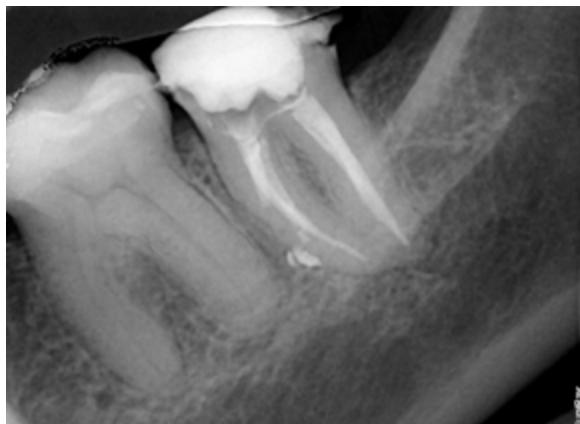
**Figura 8.** Radiografía final del órgano dentario 3.7

Se realizó el sellado de la entrada de los conductos con ionómero de vidrio fotopolimerizable Vitrebond™ (3M), se colocó teflón como espaciador y material provisional Obtur (MAQUIRA). Finalmente, se tomó una radiografía periapical y se logró observar una obturación completa de los conductos radiculares, además se observó una pequeña extravasación de cemento biocerámico hacia los tejidos periradiculares (Figura 8), a pesar de esto la paciente no refiere dolor posoperatorio y se la derivó al posgrado de Rehabilitación Oral para el respectivo tratamiento restaurador.

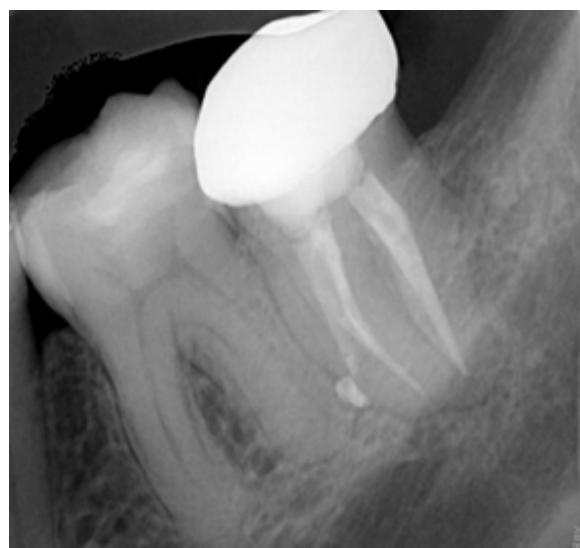
Cuatro meses después la paciente acude para control, al examen clínico se observó la rehabilitación del órgano dentario 3.7 con una corona de zirconio y al examen radiográfico se observó una disminución de la sombra radiolúcida apical (Figuras 9 y 10). La paciente refiere que no ha tenido ningún tipo de sintomatología hasta la presente revisión. Después de la evaluación radiográfica, y al constatar que la paciente refiere no haber tenido ningún tipo de sintomatología a la masticación, corroborar que no hay síntomas a la percusión y palpación; además de la ausencia de signos clínicos de inflamación o presencia de tracto sinuoso y que el órgano dentario está en función, podemos considerar que la terapia endodóntica fue un éxito y el órgano dentario se encuentra en proceso de curación.

**Figura 9.** Radiografía periapical (control después de 4 meses)

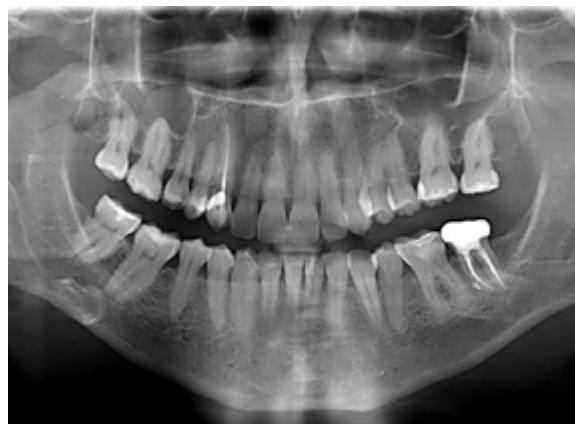
**Figura 10.** Radiografía panorámica (control después de 4 meses)
