## Manejo postoperatorio en caso de extrusión de cemento sellador: reporte de un caso

### Postoperative management cement sealant extrusion: a case report

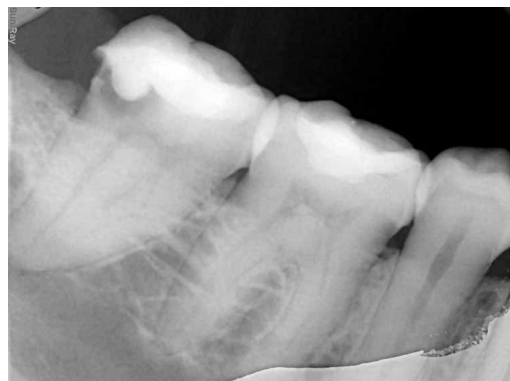
**Figura 1.** Radiografía inicial pieza 4.7

Al examen radiográfico se observó una sombra radiolúcida distal en la corona de la pieza dental compatible con caries la cual se encontraba próxima al cuerno pulpar, los tejidos periapicales se presentaban sin alteración y sus raíces se presentan fusionadas, sin embargo, debido a una visualización incompleta de la radiografía inicial no se pudo tomar en cuenta la proximidad apical de la pieza 4.7 hacia el conducto dentario inferior (Figura 1). Con base en el examen radiográfico y la presencia de dolor moderado a intenso a cambios de temperatura, el diagnóstico pulpar fue una pulpitis irreversible sintomática y el diagnóstico periodontal fue un periodonto sano.

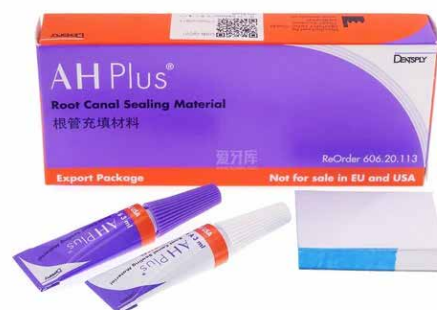
**Figura 4.** Cemento sellador AH Plus<sup>28</sup>

Para la obturación de los conductos radiculares se emplearon los conos de gutapercha previamente calibrados en la conometría en conjunto con cemento sellador AH Plus (Dentsply DeTrey GmbH, Konstanz, Alemania) el cual fue mezclado y colocado con los conos de gutapercha en cada conducto radicular (Figuras 4 y 5). Se terminó la obturación empleando una técnica termoplastificada con los sistemas Fi-G y Fi-P (Woodpecker).

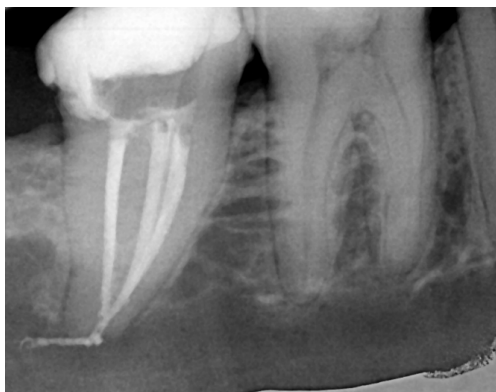
**Figura 5.** Radiografía final pieza 4.7

Finalmente se realizó el sellado de la entrada de los conductos con ionómero de vidrio fotopolimerizable Vitrebond™ (3M ESPE), se colocó teflón como espaciador y material provisional Cavit (3M ESPE). Luego se tomó una radiografía periapical y se logró observar una extrusión de cemento sellador endodóntico hacia el conducto alveolar inferior (Figura 5).

Teniendo en cuenta que la extrusión del sellador endodóntico hacia el conducto alveolar inferior fue a causa de la presión aplicada ejercida con la técnica termoplástica, la fluidez del sellador y la amplitud del foramen, hay que tomar precauciones en casos similares. A pesar de ser mínima la extrusión de
