Impacto del calor en el deterioro en fachadas del patrimonio industrial de la Sierra Peruana Impact of heat on the deterioration of facades of the industrial heritage of the Peruvian Sierra

Figura 1: Levantamiento y sectorización de puntos de análisis. (2024)

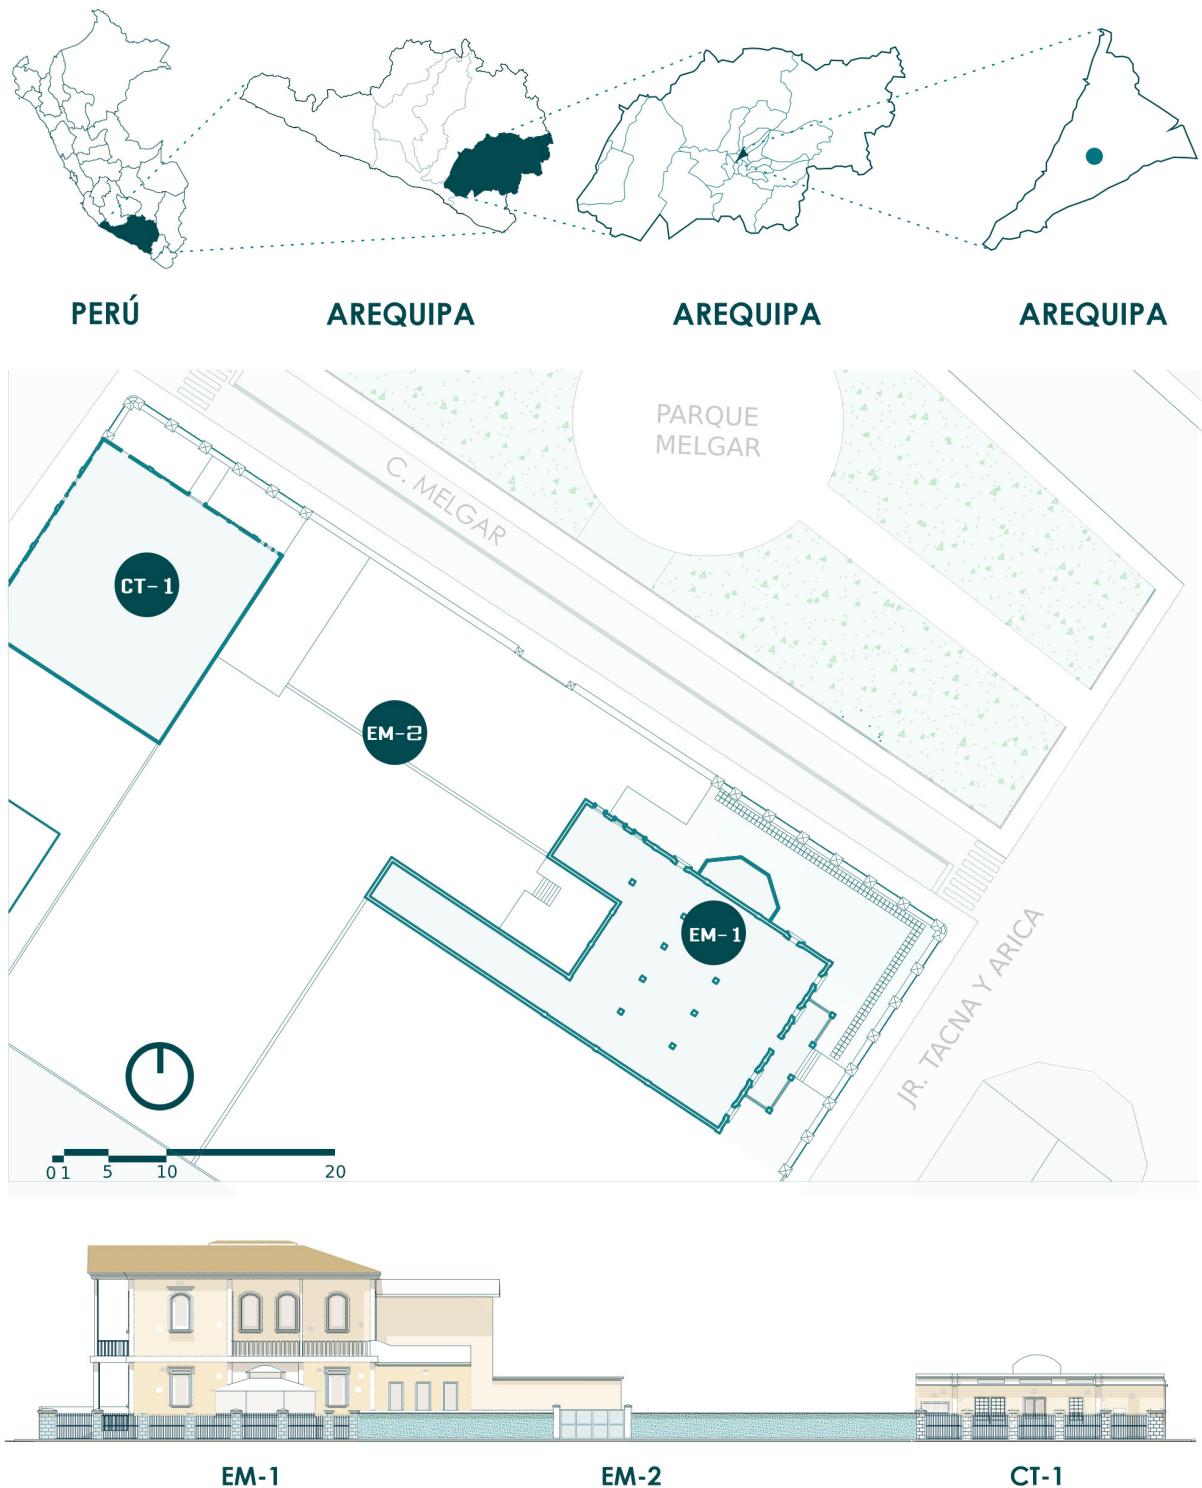
El sector de estudio se encuentra en un tramo de calle del centro histórico de Arequipa, Perú; en el cual se encuentra la fachada del Ex Museo de Arte Contemporáneo (EM-1 y EM-2) y la Casona del Tranvía (CT-1) (Figura 1).

En función a los daños patológicos, en la fachada EM-1 la ignimbrita presentó deterioros en los ele-

mentos de los pilares perimetrales, en los cuales se observó suciedad y desprendimiento, sin embargo, en los puntos P2 y P8 se detectaron los daños más graves (Tabla 2).

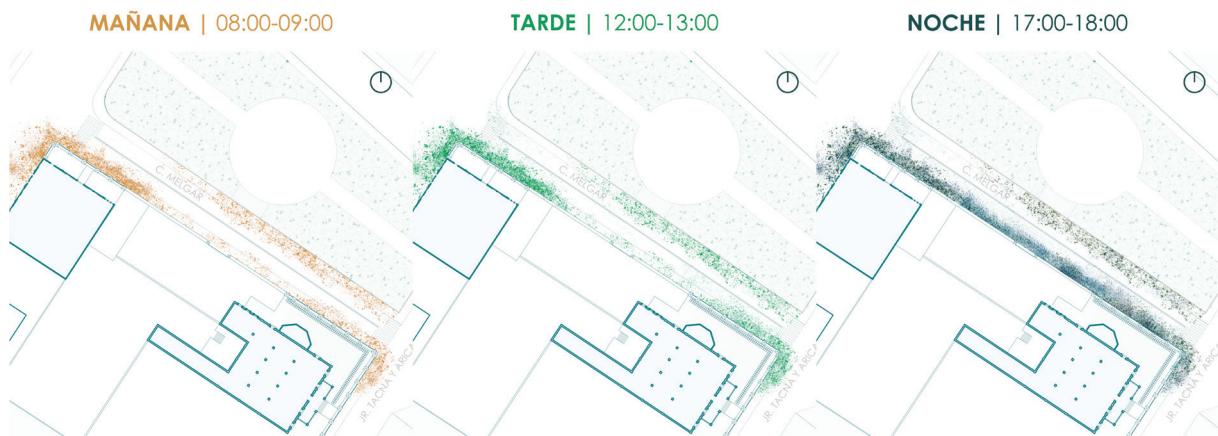
Figura 4: Diagrama de flujos peatonales durante el día (2024)

Se observó que la mayoría de los peatones evitan pasar por el punto EM-2, tomando como otras opciones, la vía del frente; intensificándose en la mañana y tarde (Figura 4). También se puede determinar que, el recorrido de los usuarios tiene una tendencia a usar ambas veredas de la calle, optando las zonas arboladas como las más concurridas.

El flujo peatonal promedio indicó una escasa afluencia de transeúntes cercanos a la vía de las fachadas estudiadas en comparación con la vía alterna cercana al parque. Esto sugiere que podría deberse a la falta de áreas verdes e incremento de sensación térmica. Además, el estado deteriorado de estas edificaciones patrimoniales da una impresión de abandono que no favorece su atractivo para los transeúntes, resultando en que sean ignoradas.

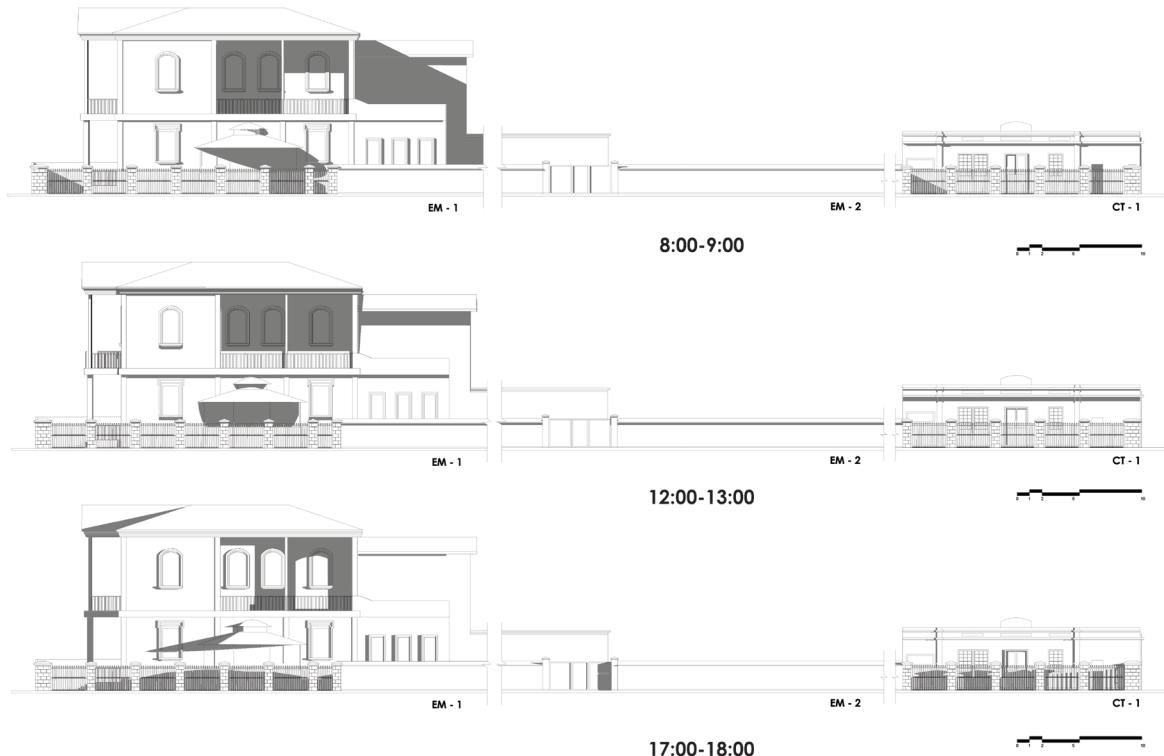
Figura 5: Asoleamiento en tres horarios del día en otoño. (2024)

Además, el estudio de sol evidenció que a las 9 horas el sol se encuentra en una posición ascendente, y las fachadas orientadas al este y sureste reciben la mayor cantidad de radiación solar directa. Sin embargo, a las 14 horas el sol alcanza su punto más alto en el cielo, y la radiación solar es máxima. Las fachadas expuestas directamente al sol reciben una intensa cantidad de radiación. De lo contrario, a las 17 horas el sol comienza a descender, y la radiación solar se reduce. Por lo tanto, las fachadas orientadas al oeste reciben la mayor cantidad de radiación solar en esta hora lo que contribuye al calentamiento de las fachadas occidentales, manteniendo elevadas las temperaturas de las superficies hasta el final de la tarde. La acumulación de calor durante el día puede retrasar el enfriamiento nocturno de los edificios, prolongando el efecto de isla de calor (Figura 5).
