Análisis superficial del deslizamiento del sector 5 de Junio (Cuenca, Ecuador) mediante escáner láser terrestre

Enrique Acosta, Alex Arce, Walter Becerra, Erick Espinoza, Henry González, Lady Naula, Paola Zúñiga

Departamento Ingeniería Civil, Facultad de Ingeniería, Universidad de Cuenca, Av. 12 de Abril y Agustín Cueva Ciudadela, Cuenca, Ecuador, 010203.

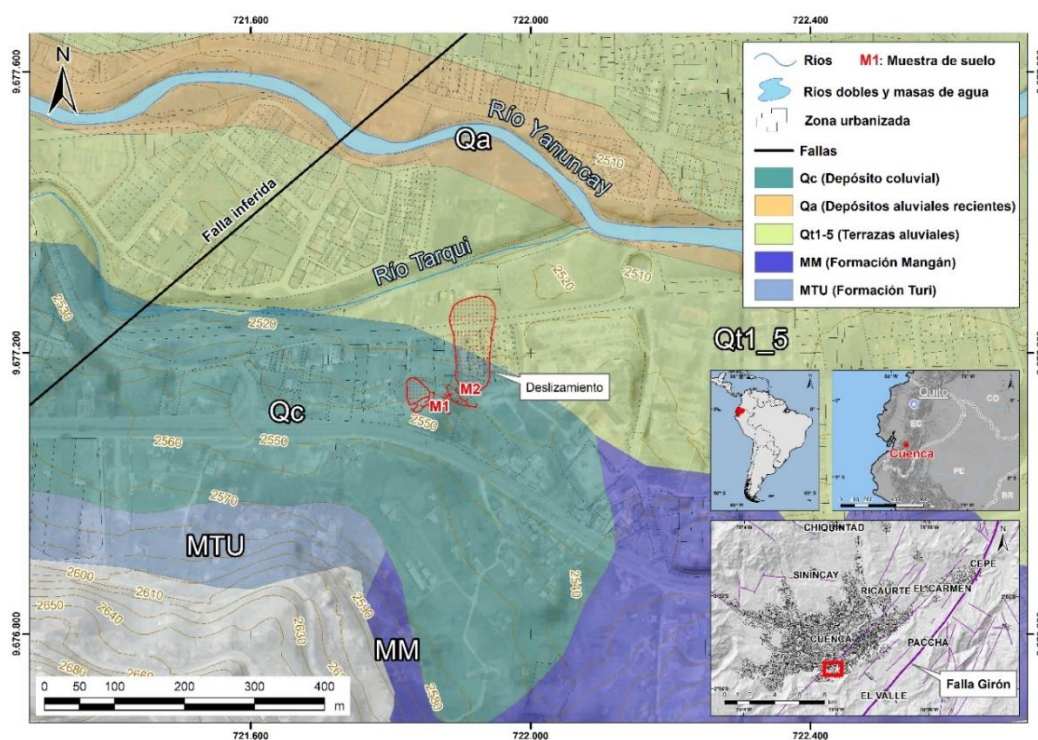
Desde el punto de vista geológico, el deslizamiento se ha producido en una ladera compuesta por coluviones cuaternarios (Qc) y la masa deslizada se extiende hacia el norte hasta la terraza aluvial (Qt₁₋₅) próxima a los ríos Tarqui y Yanuncay (Fig. 1). El coluvial (Qc) está compuesto por materiales procedentes de la ladera empinada situada al suroeste del deslizamiento, es decir, materiales de las Formaciones Turi (MTU) y Mangán (MM). Estos materiales han sufrido poco transporte a través de antiguos procesos de movimiento en masa como deslizamientos, derrumbes o flujos y han quedado depositados al pie de dicha ladera empinada. En el mes de junio 2017 se han tomado dos muestras superficiales de este coluvión y se han realizado ensayos geotécnicos en el Laboratorio de Suelos de la Universidad de Cuenca. La muestra M1, tomada ladera arriba de las cicatrices del deslizamiento (Fig. 1), es una grava con matriz arcillosa con una humedad natural del 25.4% (Fig. 2).

Figura 1. Ubicación y mapa geológico de la zona de estudio. Fuente: Basabe *et al.* (1998).

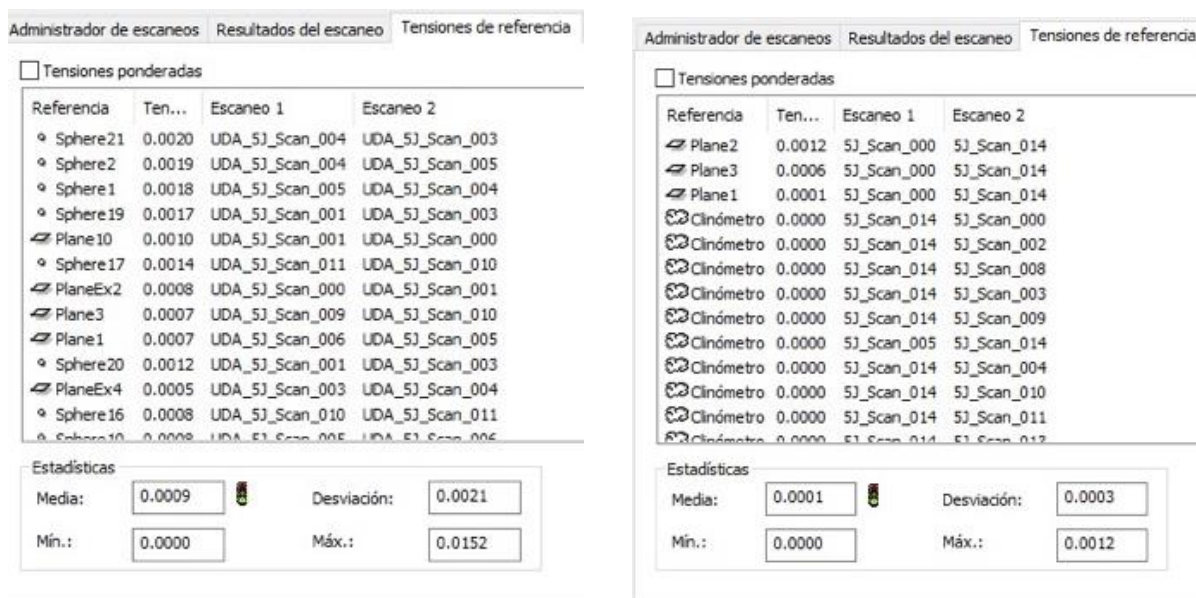
La unión de escaneos parciales con Scene para formar cada una de las dos nubes de puntos, ha sido satisfactoria. En la Figura 5 se muestran los errores mínimo, máximo y promedio de cada nube de puntos. El bajísimo error fue debido únicamente a las referencias utilizadas para la unión de escaneos (esferas y cartulinas), siendo de 0.9 mm en la nube de junio y 1 mm en la de julio. El error por clinómetro entre escaneo y escaneo fue del 0%.

Figura 5. Errores en metros al unir los escaneos de junio (izquierda) y julio (derecha).
